韶关市武江区龙归镇凤田村省道 520 北侧片区地块一位于韶关市武江区龙归镇凤田村委会西北侧，项目中心地理坐标为 E 113°21'41.355"，N 24°41'40.843"，总占地面积约 9814m²，拟规划为社会福利设施用地（A6），属于公共管理与公共服务用地，土地使用权人为韶关市武江区土地和房屋征收事务中心。

为分析地块土壤和地下水环境是否存在污染的可能性，判断地块是否属于疑似污染地块，受武江区民政局委托，广东韶科环保科技有限公司（以下简称“我司”）对该地块进行第一阶段土壤污染状况调查。

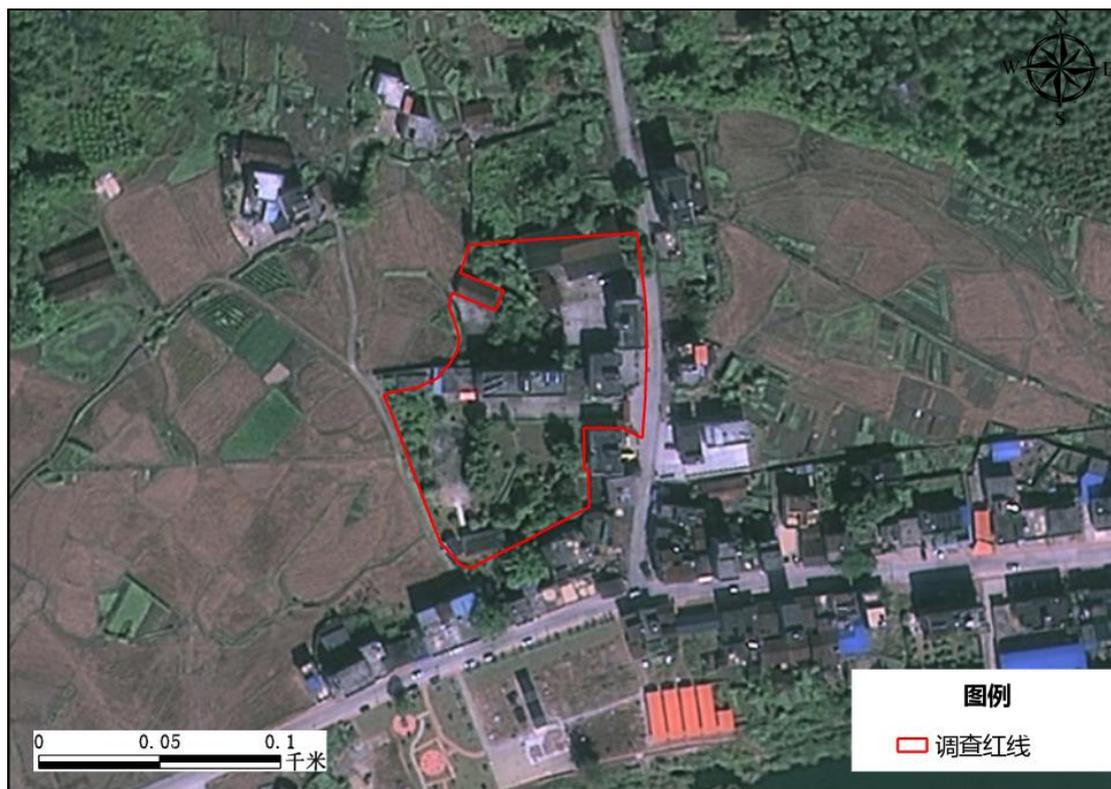
图 2.2-1 韶关市武江区龙归镇凤田村省道 520 北侧片区地块一调查范围

韶关市武江区龙归镇凤田村省道 520 北侧片区地块一位于韶关市武江区龙归镇凤田村委会西北侧，项目中心地理坐标为 E 113°21'41.355"，N 24°41'40.843"，总占地面积约 9814m²，拟规划为社会福利设施用地（A6），属于公共管理与公共服务用地，土地使用权人为韶关市武江区土地和房屋征收事务中心。调查地块红线拐点坐标见表 2.2-1，调查范围见图 2.2-1。

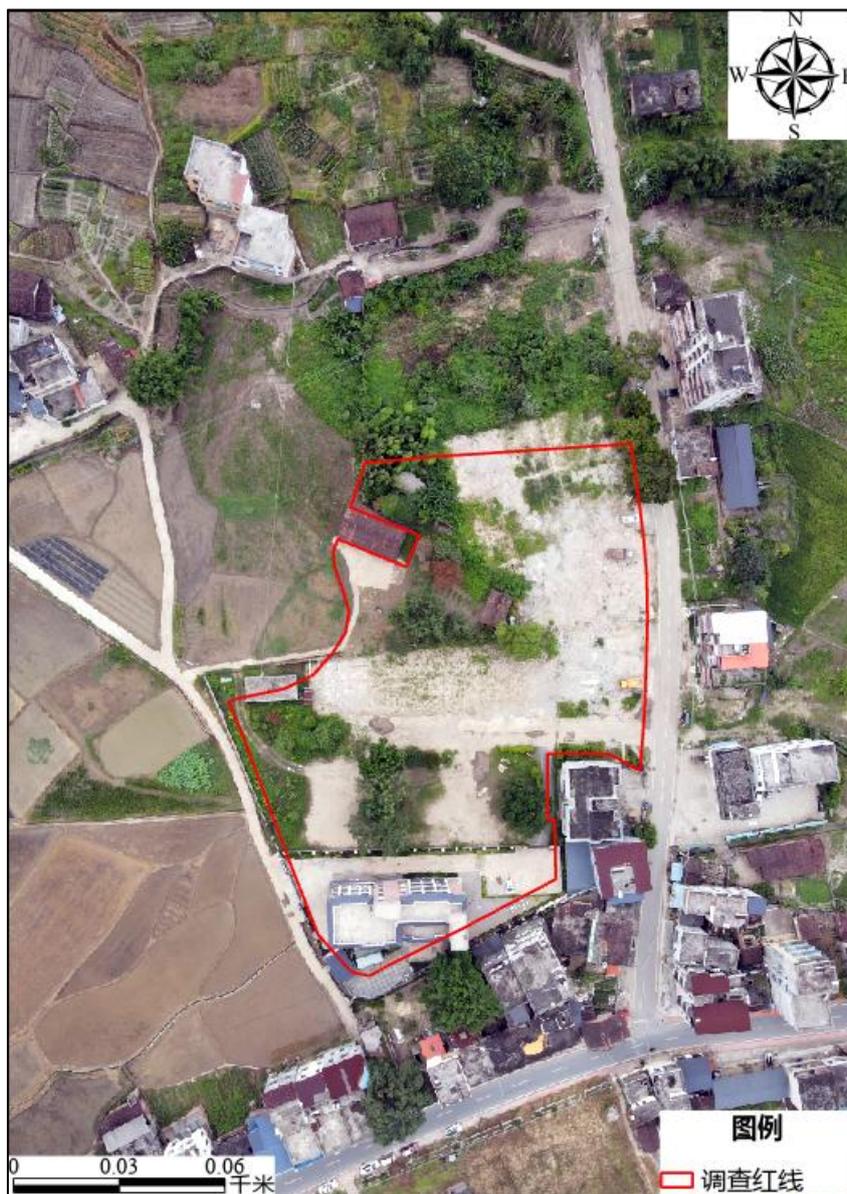
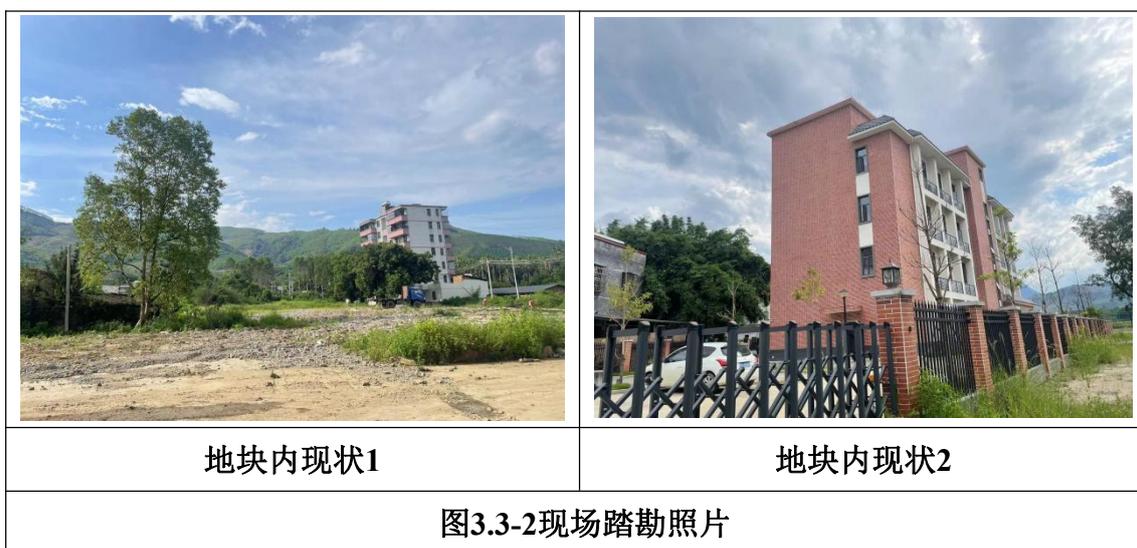
图 3.3-1 地块现状航拍图（拍摄时间：2024 年 7 月 1 日）

现场踏勘与无人机航拍分析了解地块现状情况，地块内无工业企业生产活动，地块现状为龙归镇敬老院、绿化用地、果树和空地。

地块航拍图与现场踏勘图片见图 3.3-1~图 3.3-2。

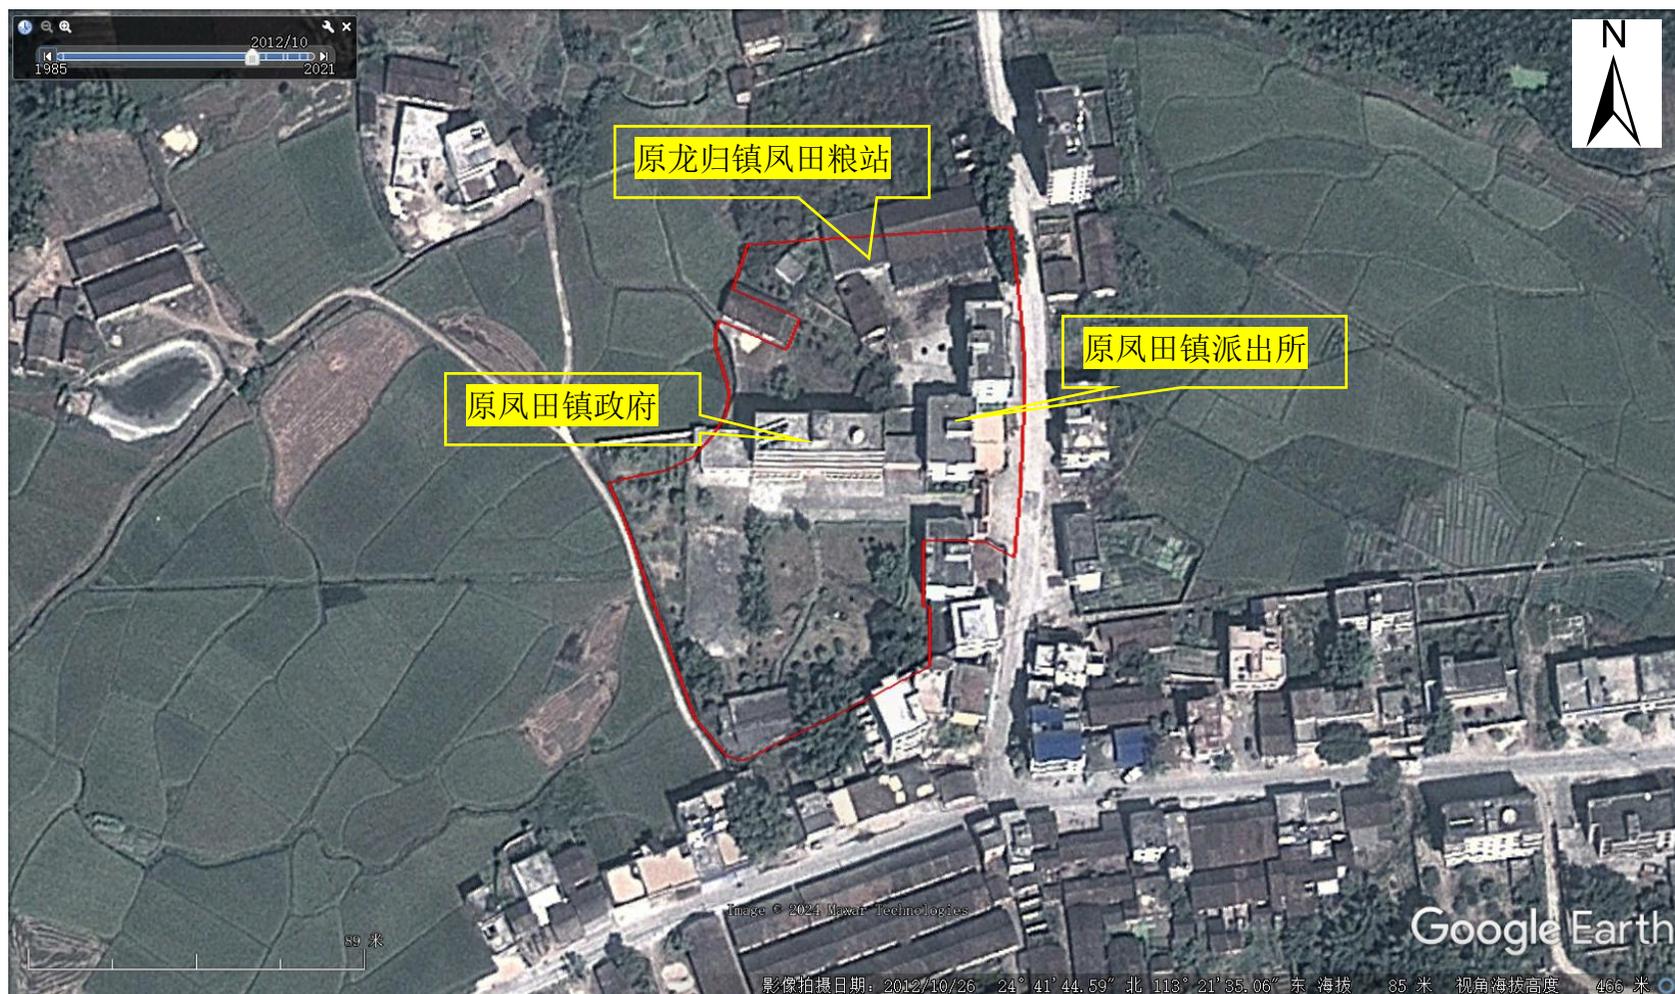
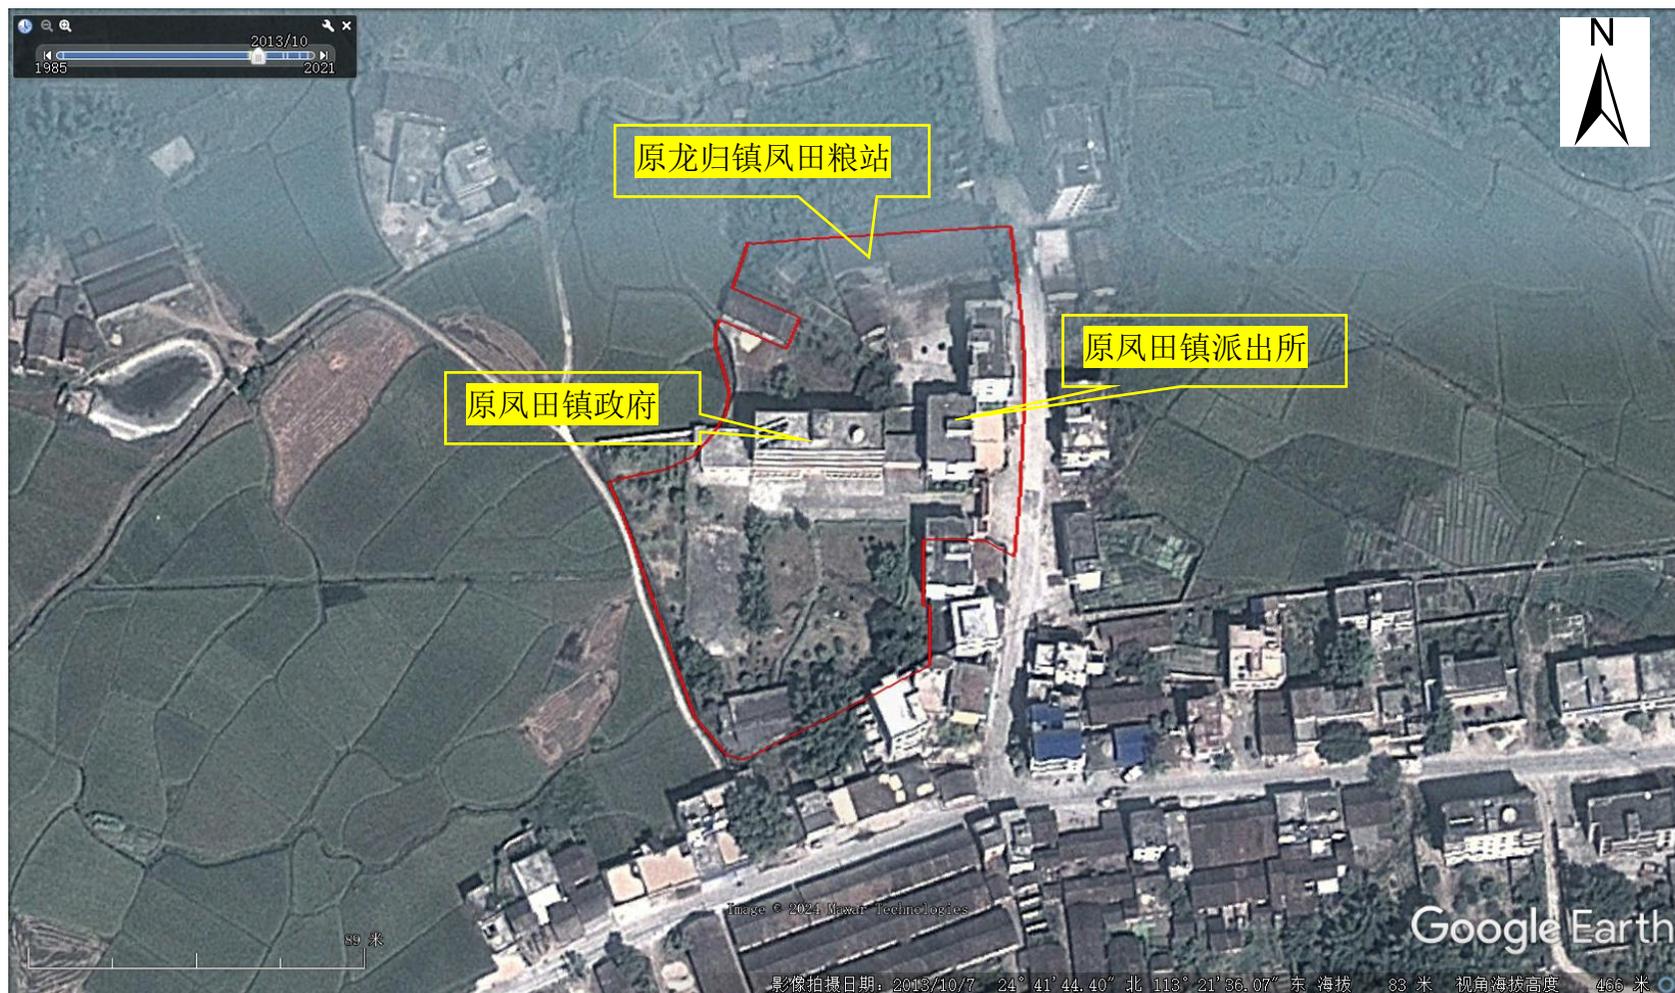
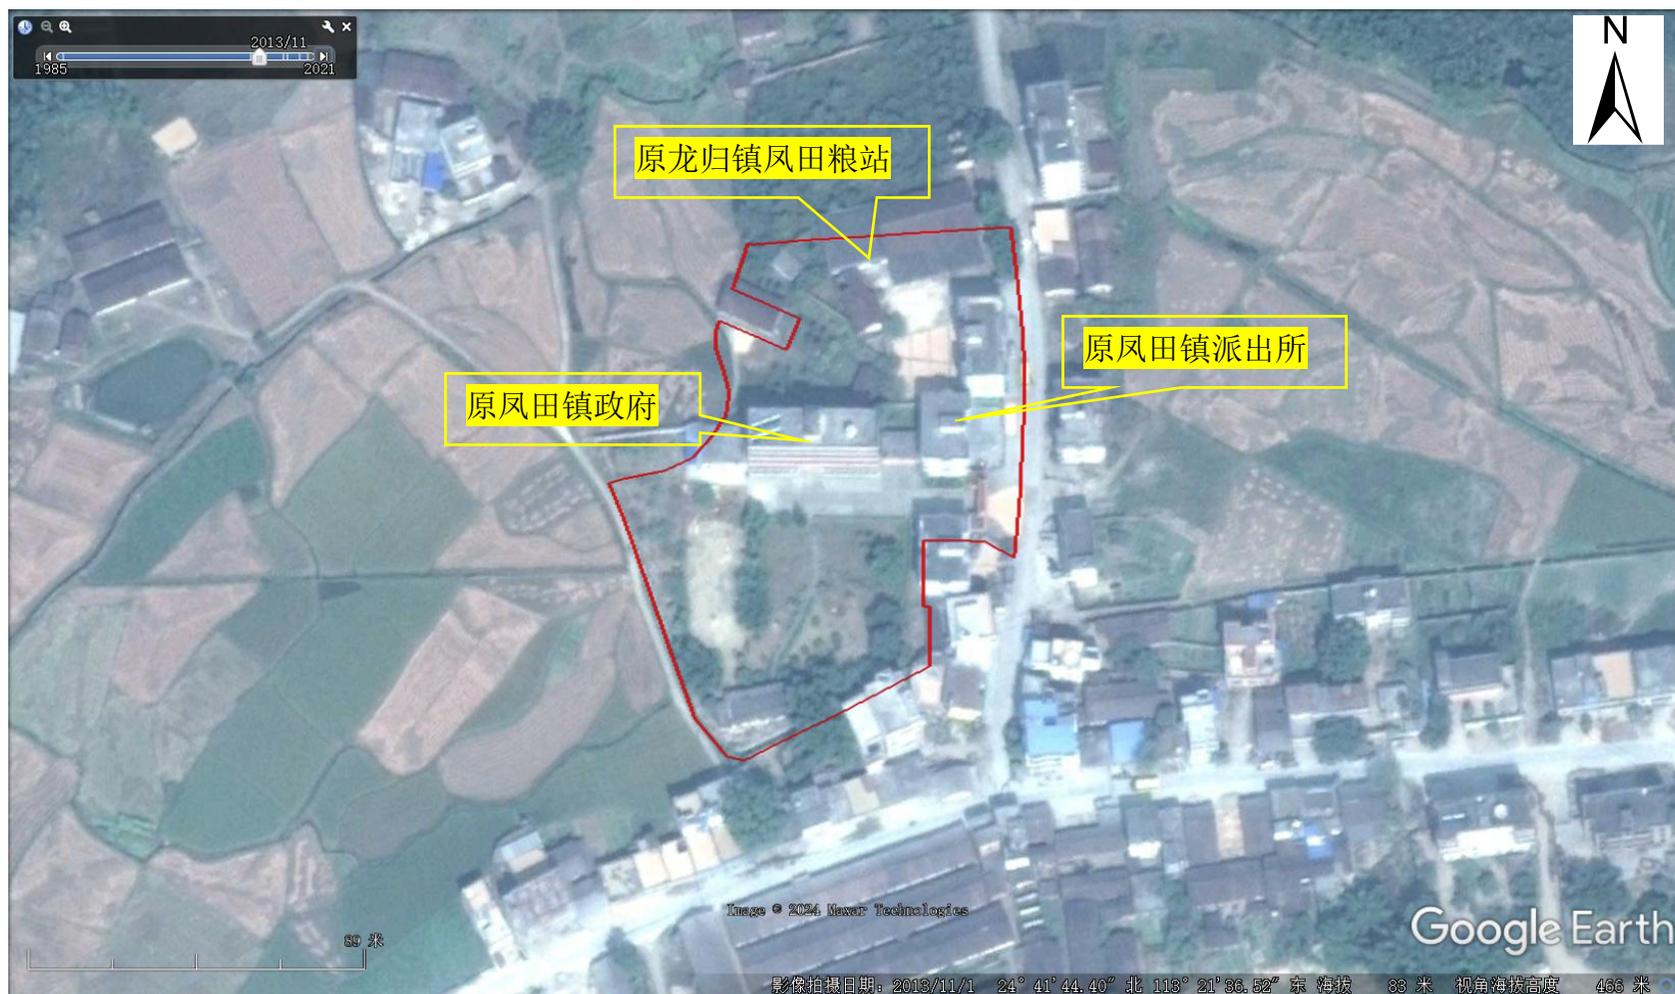
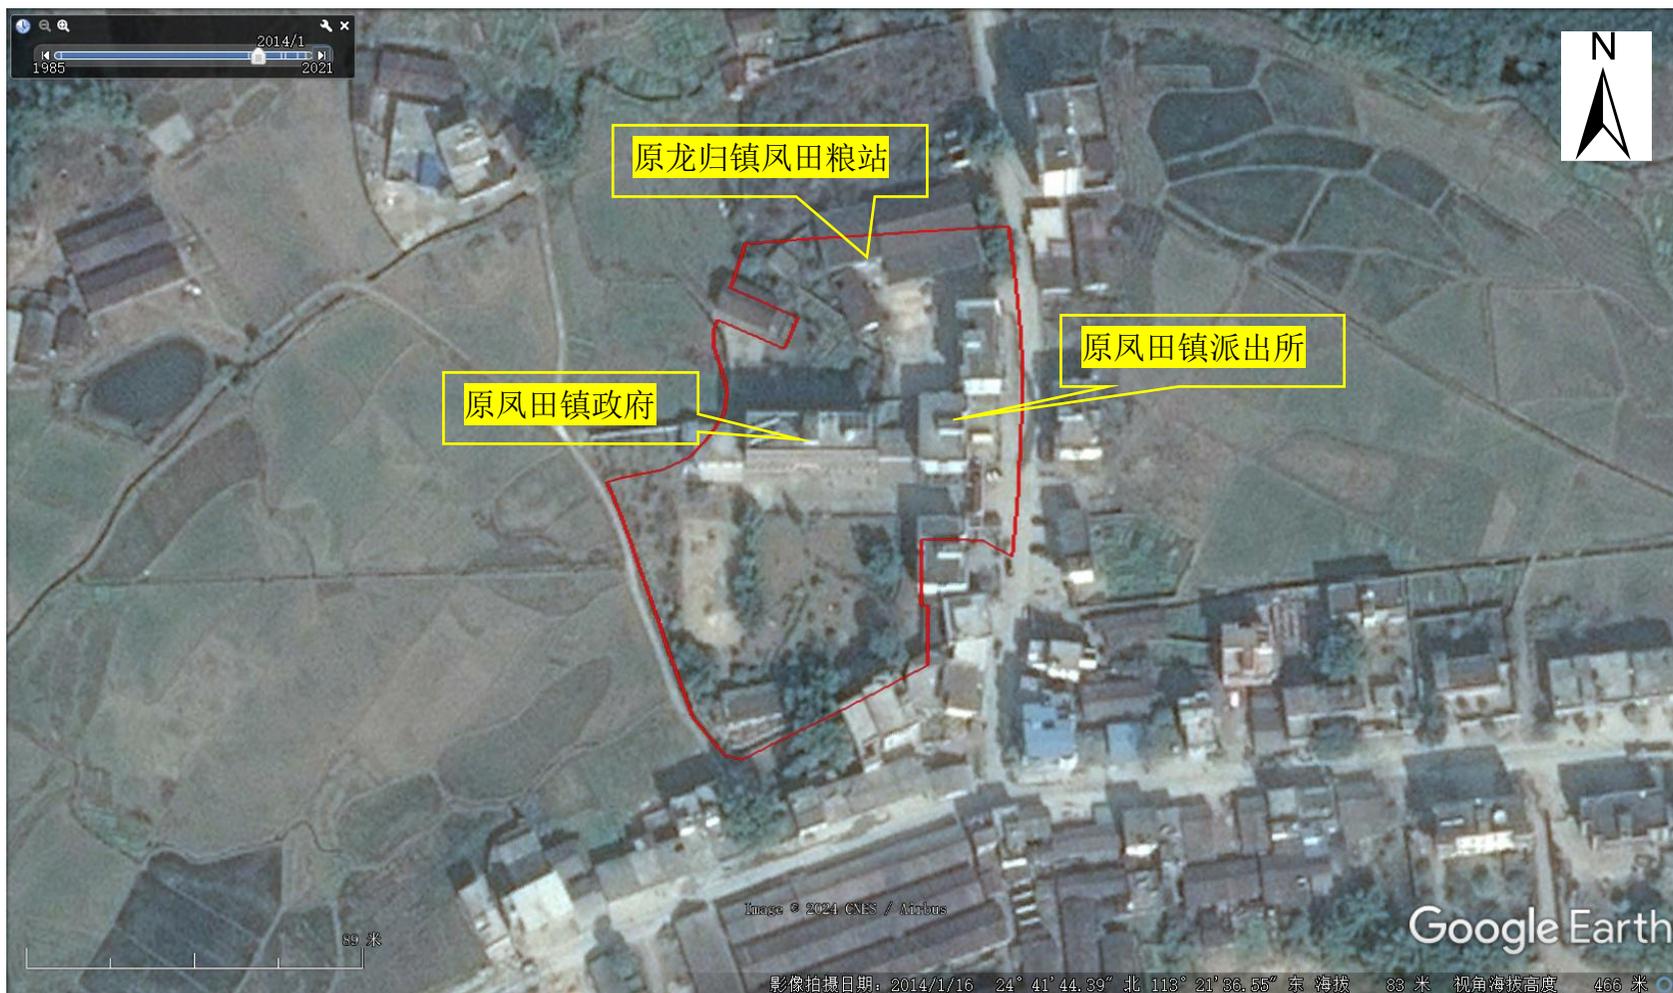
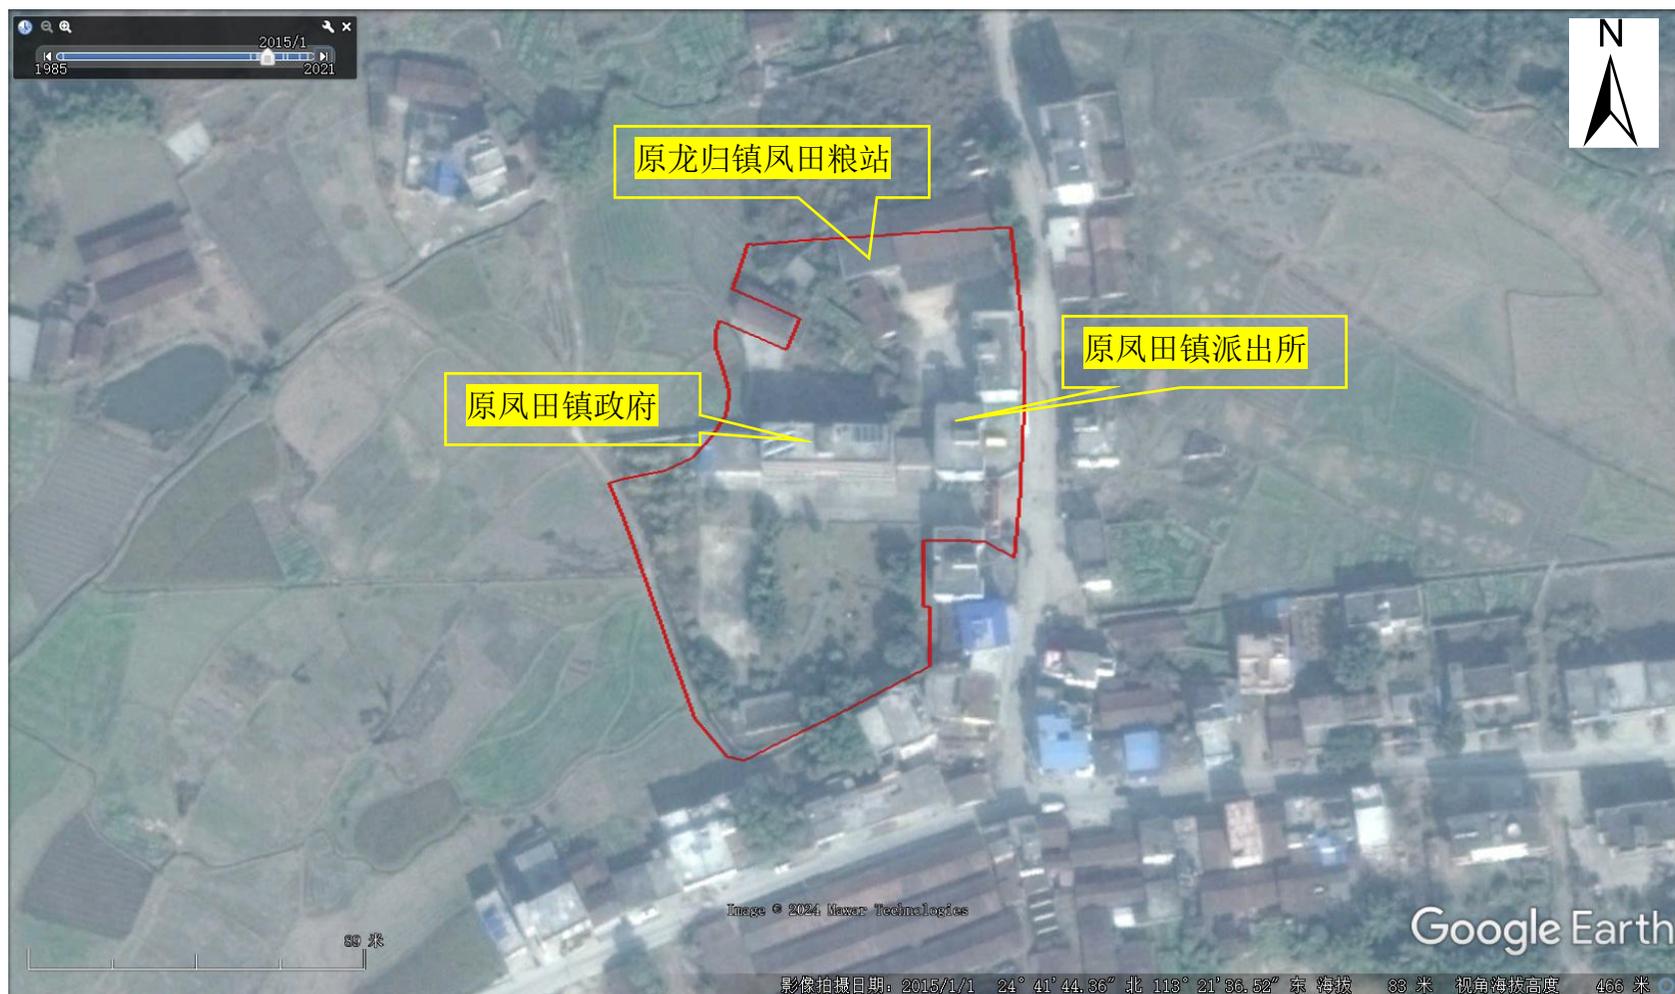
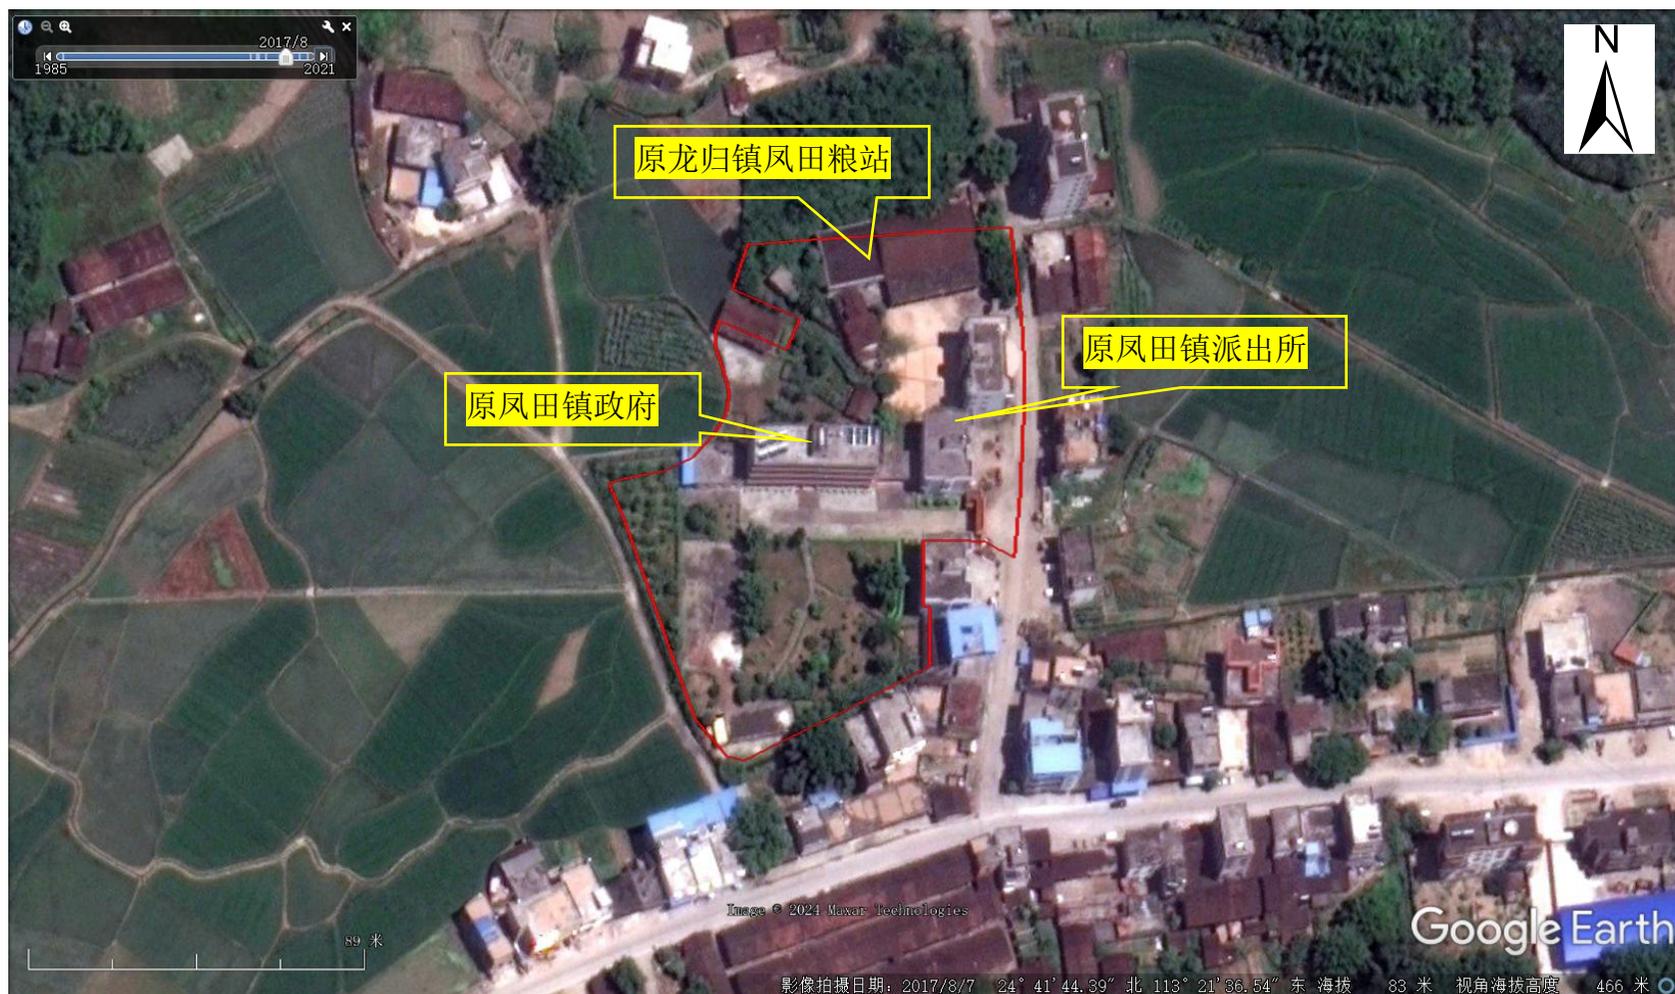
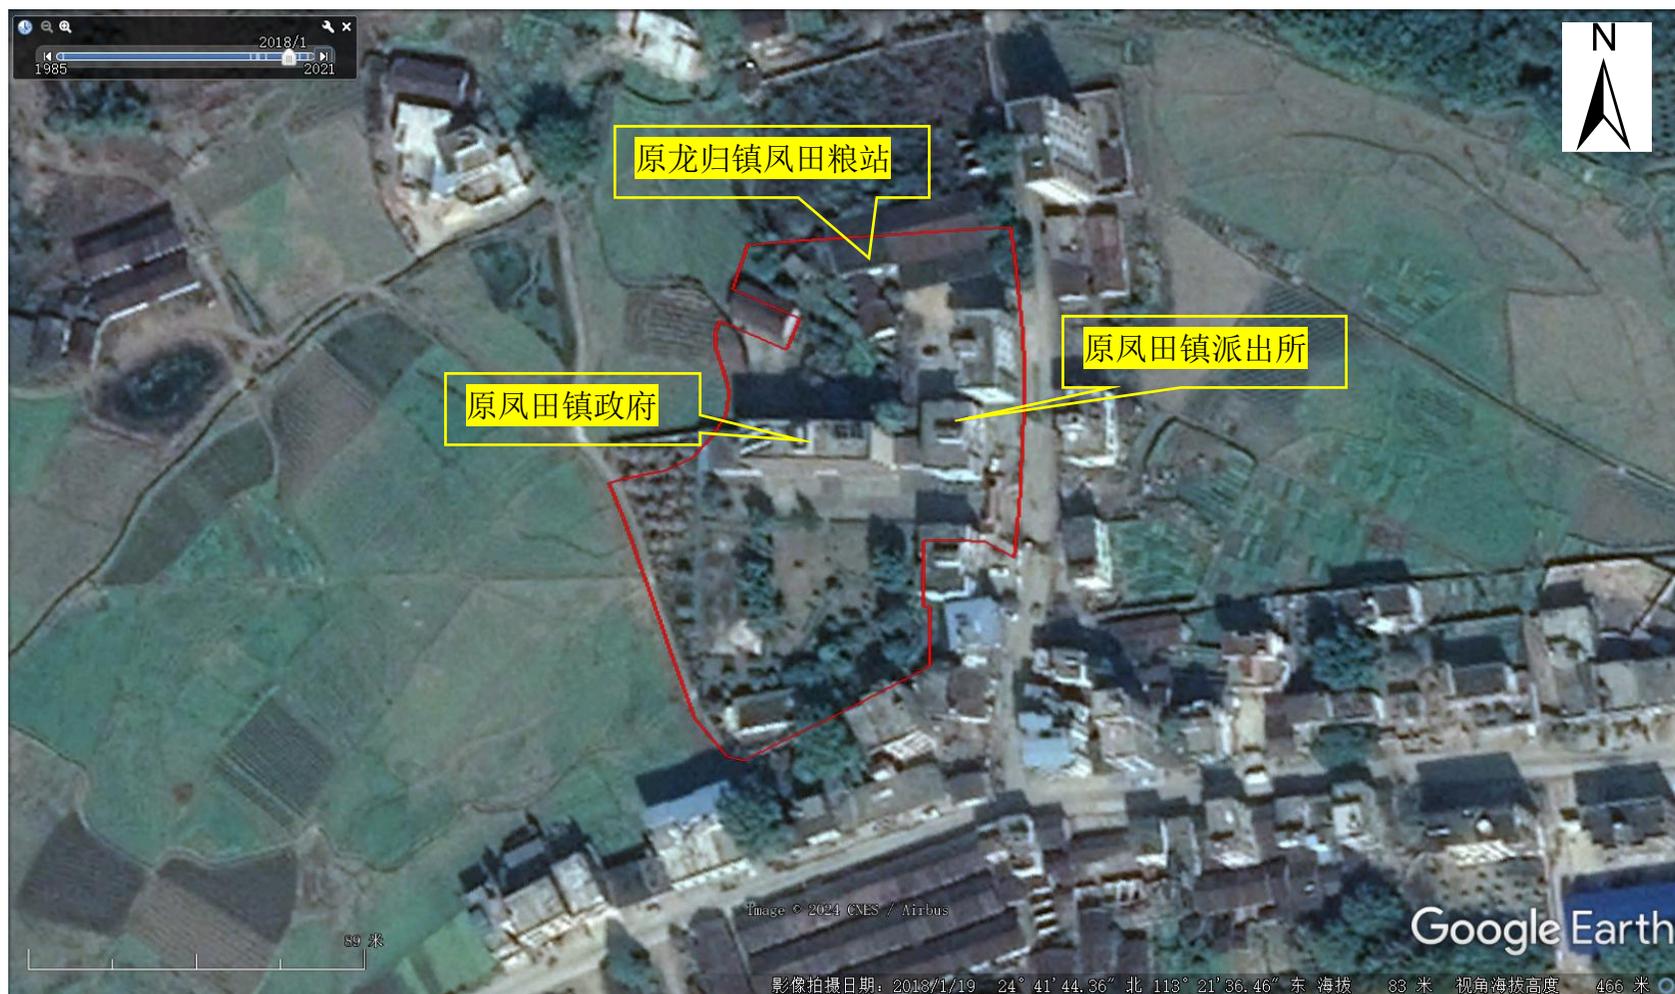
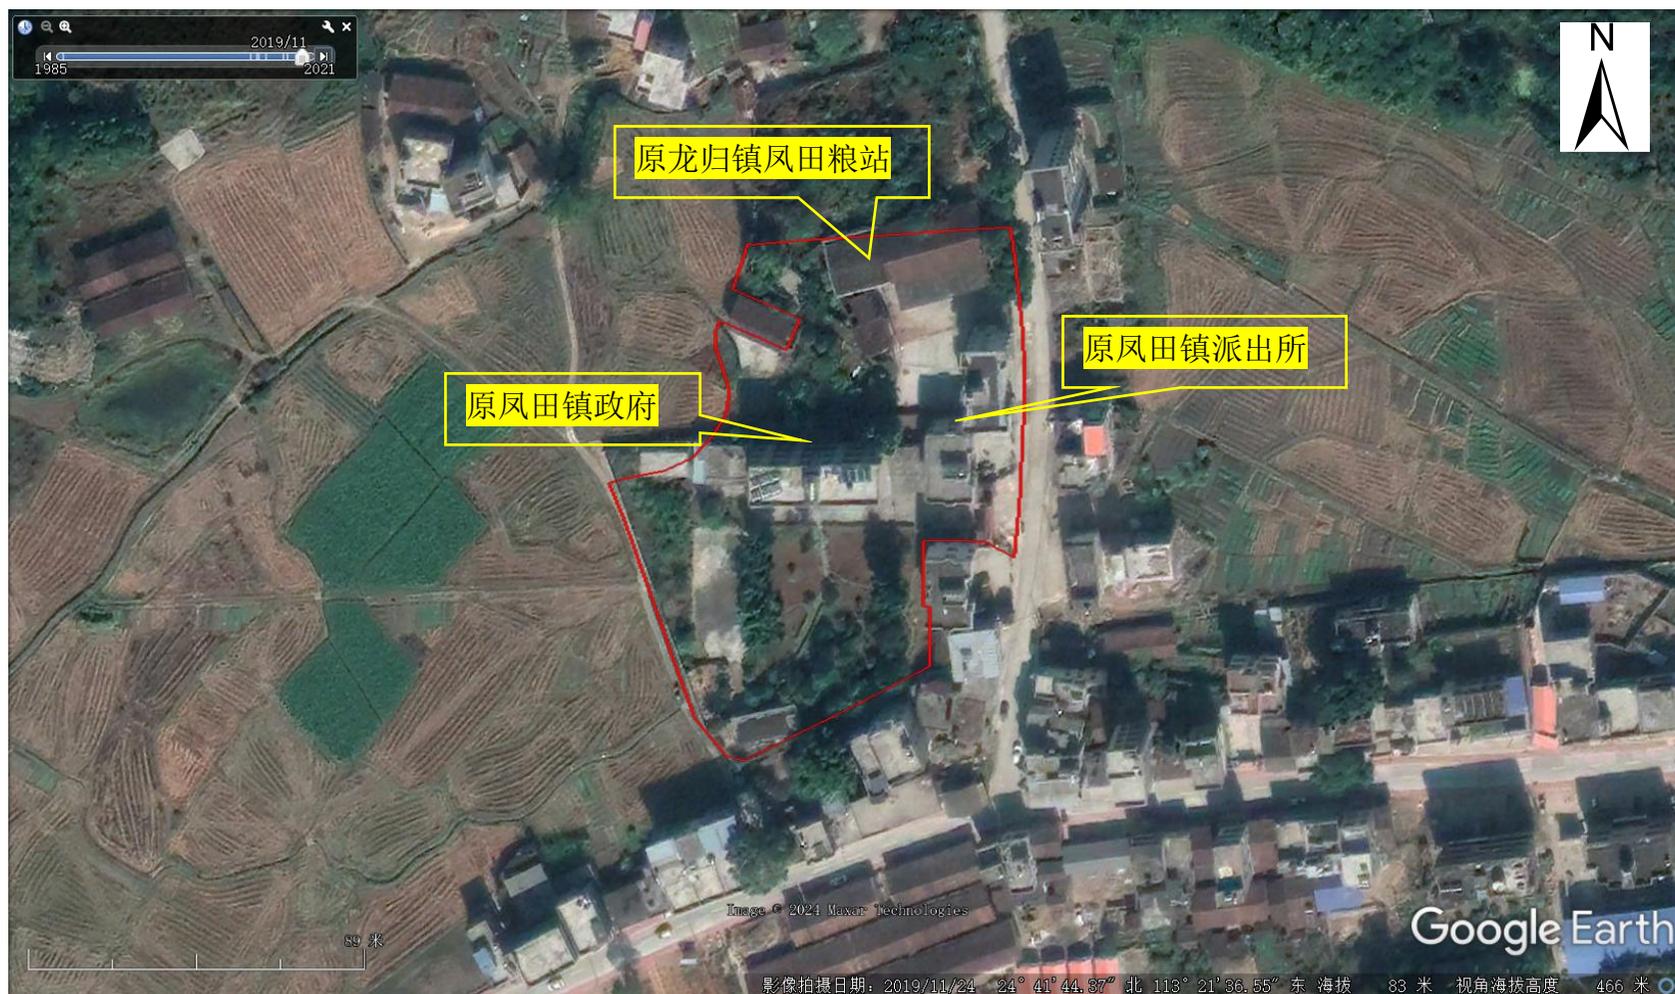
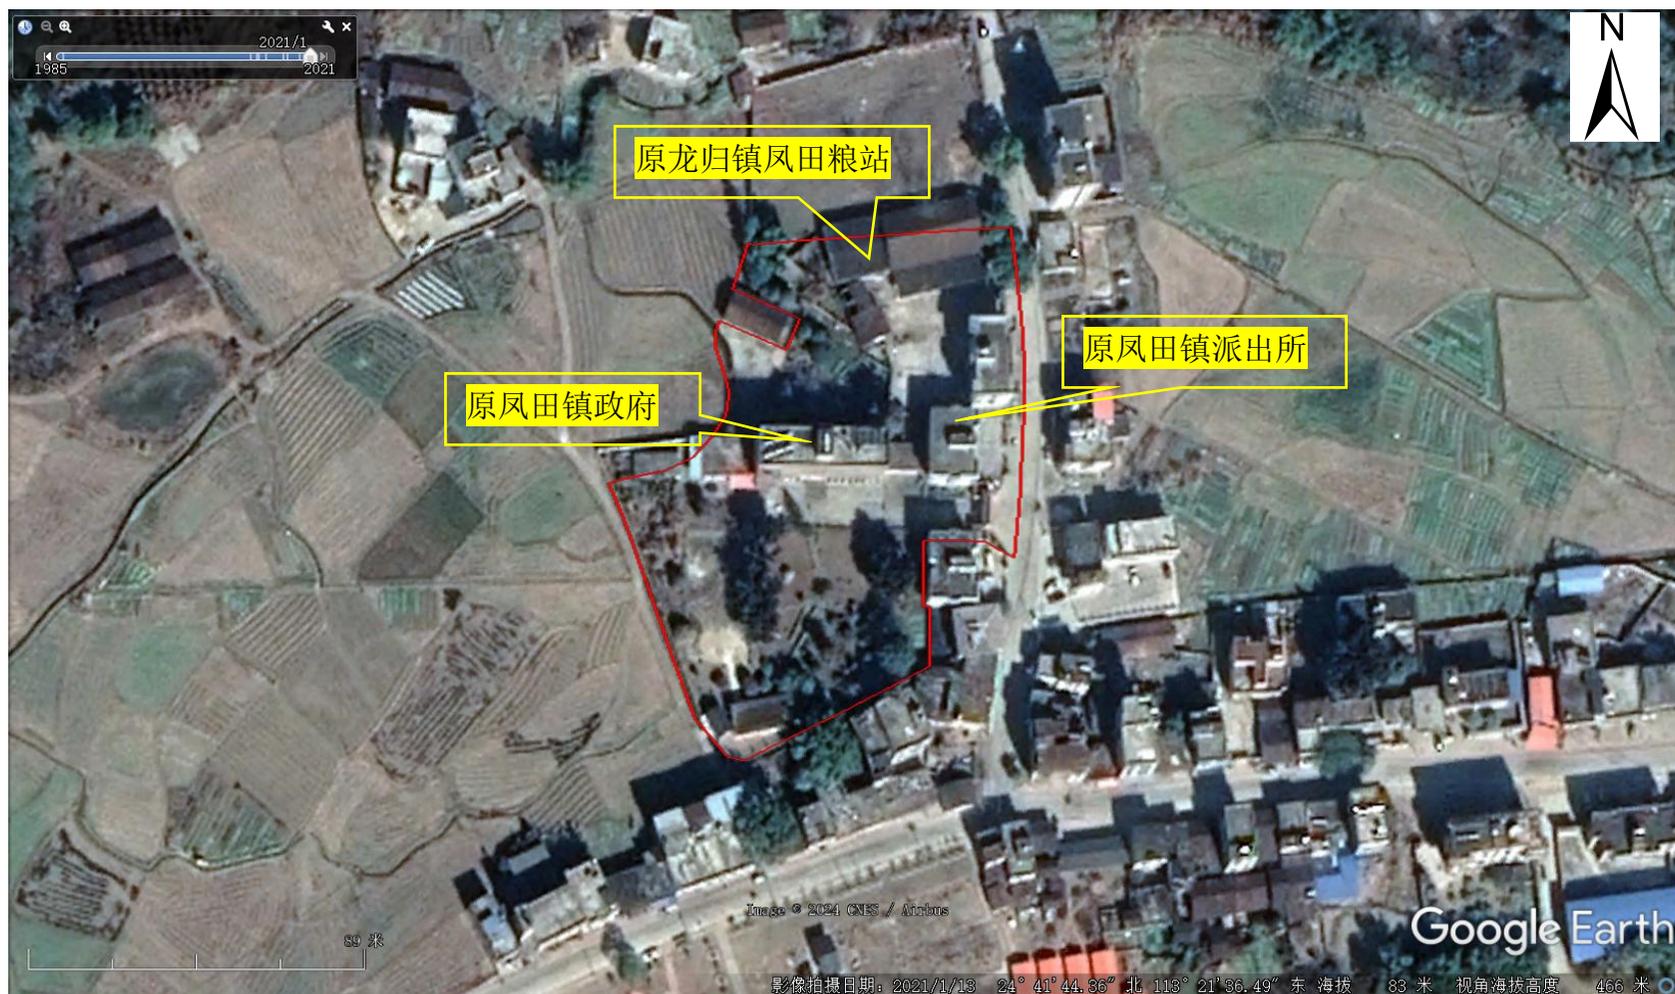
1985 年之前地块内为农田和林地；1985 年至 2000 年地块内为龙归镇原凤田粮站、原凤田镇政府和派出所，2000 年粮站开始闲置；2009 年原凤田镇政府改为龙归镇敬老院；2009 年至 2021 年 12 月地块内为闲置的粮站、龙归镇敬老院和原凤田镇派出所；2021 年 12 月由于地块内南侧新建楼房作为龙归镇敬老院，2023 年 8 月入住新建的龙归镇敬老院，原龙归镇敬老院则处于闲置状态；2024 年 2 月地块内原龙归镇敬老院和派出所被拆除；2024 年 2 月至今地块内为新建的龙归镇敬老院、绿化用地、果林和空地。

通过对地块历史影像分析调查地块内历史上均无工业企业生产活动。卫星影像见图 3.3-3~图 3.3-11。

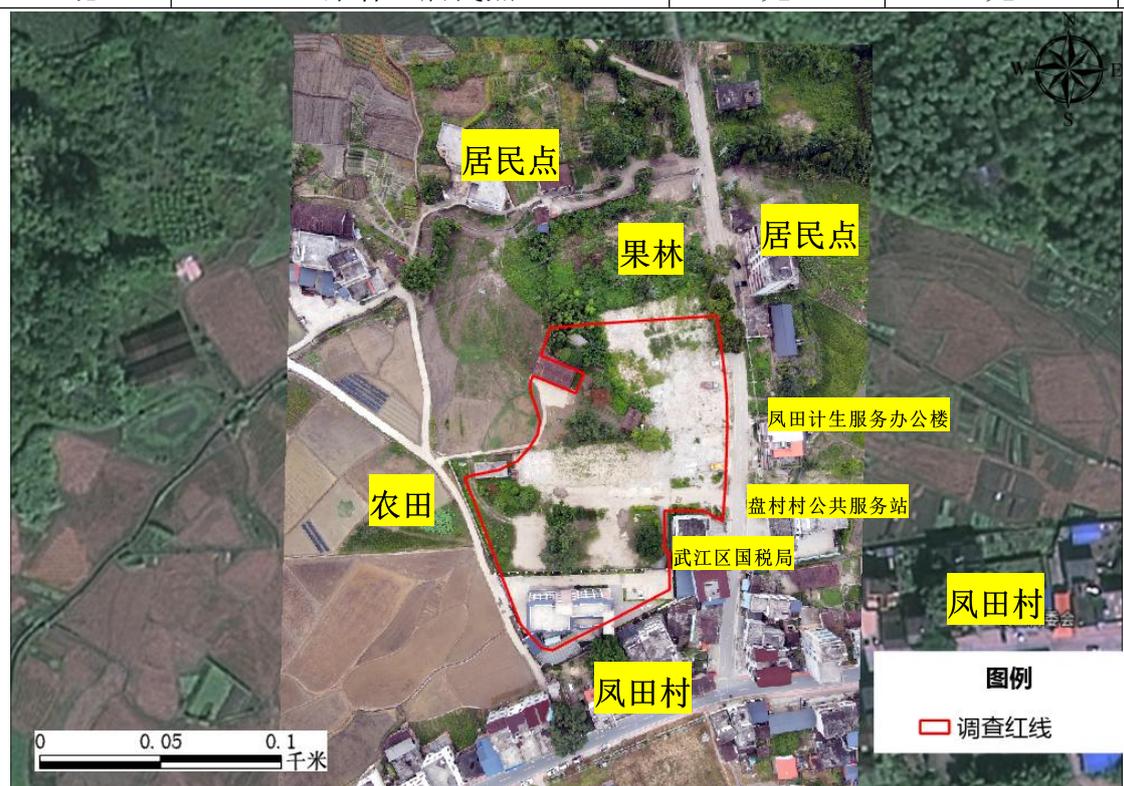
图 3.4-1 相邻地块航拍影像图（拍摄时间：2024 年 4 月 10 日）

调查地块相邻地块北侧主要为果林、居民点；相邻地块东侧主要为凤田村、凤田计生服务办公楼、盘村村公共服务站；相邻地块南侧主要为凤田村、武江区国税局；相邻地块西侧主要为农田。详见表 3.4-1。
