韶关市武江区龙归镇凤田村省道 520 北侧片区地块一位于韶关市武江区龙归镇凤田村委会西北侧，项目中心地理坐标为 E 113°21'41.355"，N 24°41'40.843"，总占地面积约 9814m²，拟规划为社会福利设施用地（A6），属于公共管理与公共服务用地，土地使用权人为韶关市武江区土地和房屋征收事务中心。

为分析地块土壤和地下水环境是否存在污染的可能性，判断地块是否属于疑似污染地块，受武江区民政局委托，广东韶科环保科技有限公司（以下简称“我司”）对该地块进行第一阶段土壤污染状况调查。

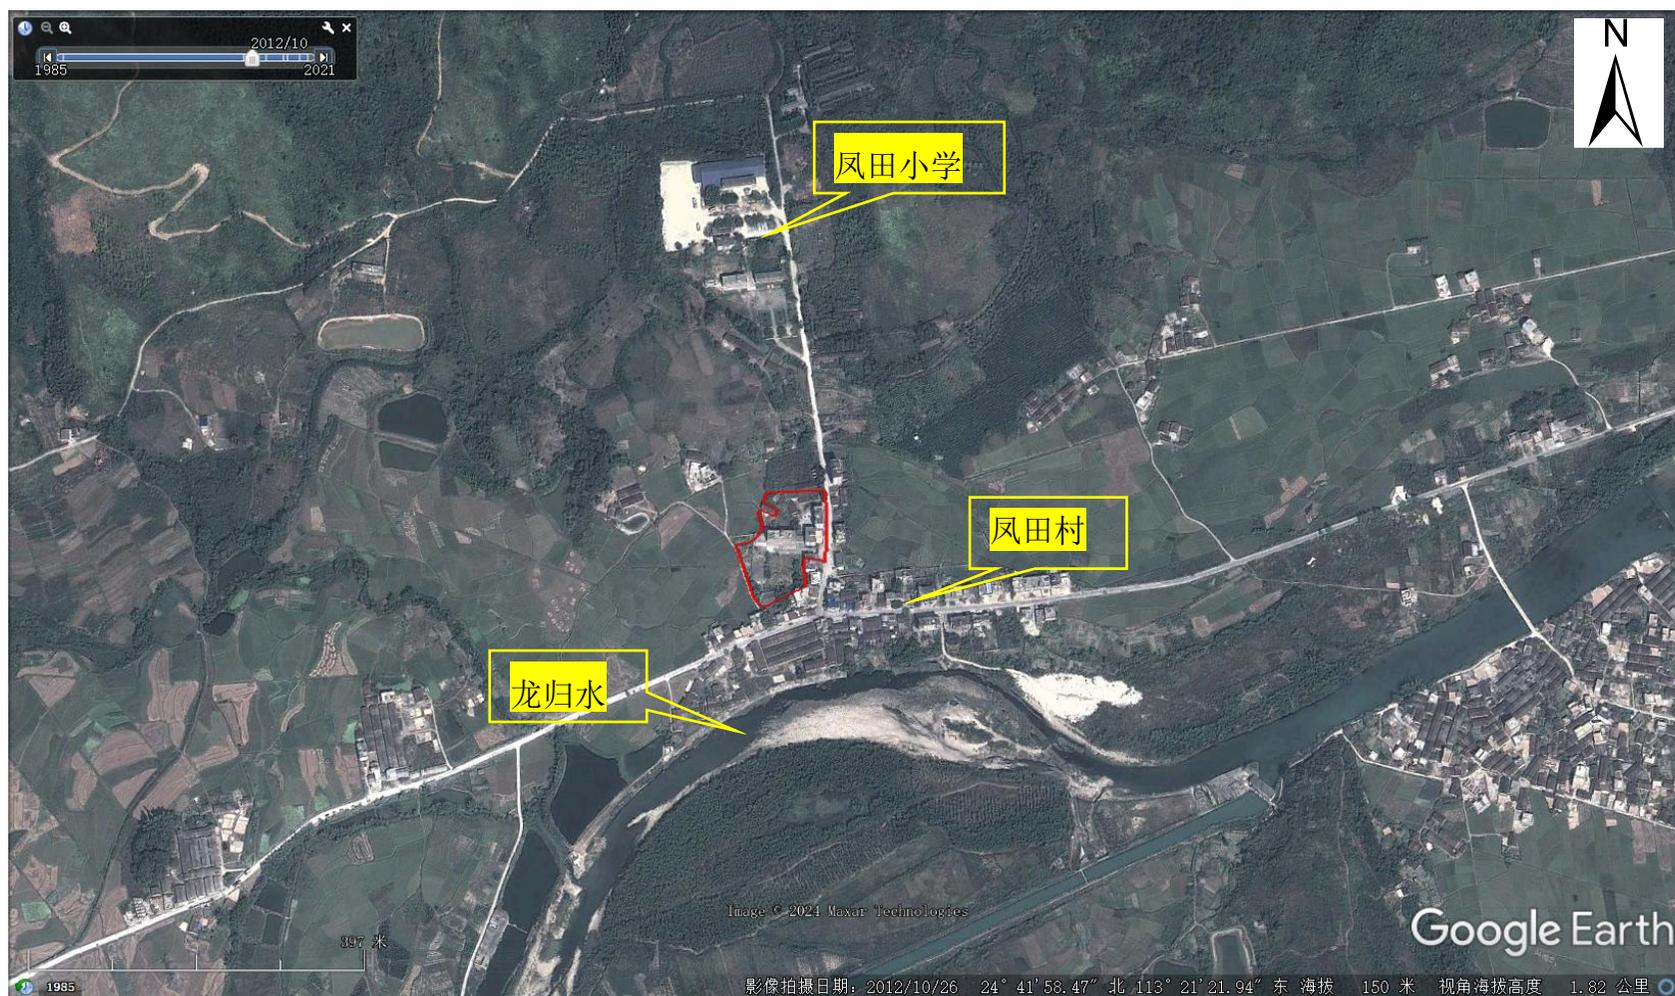
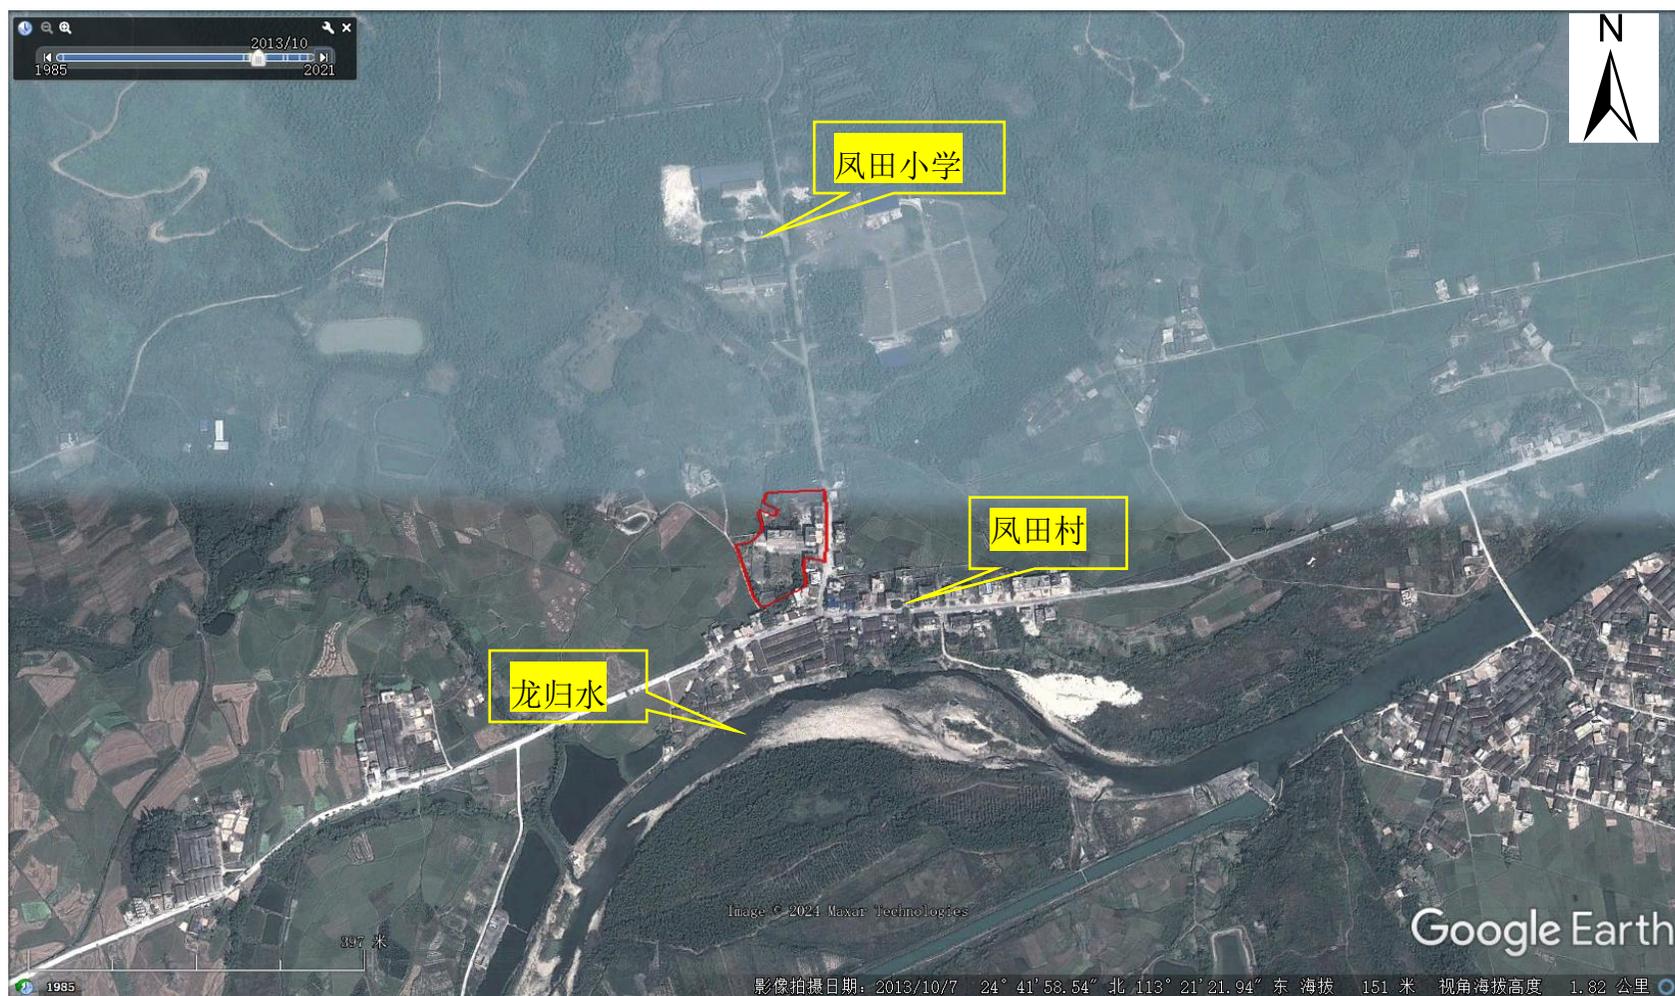
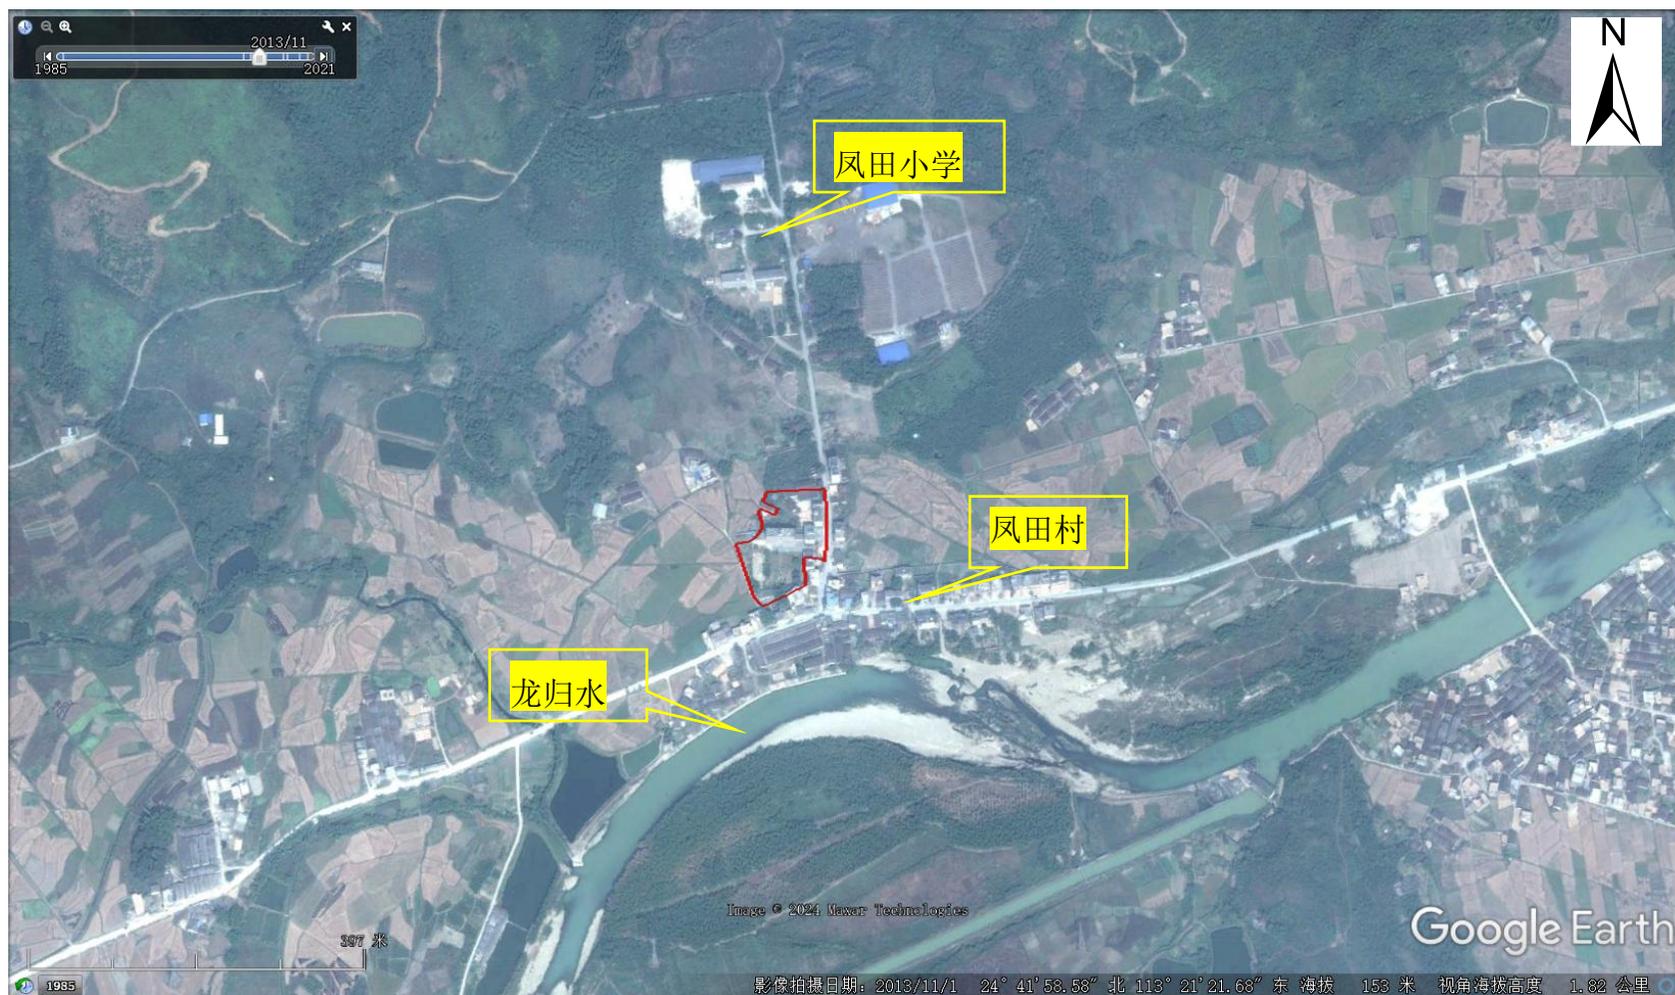
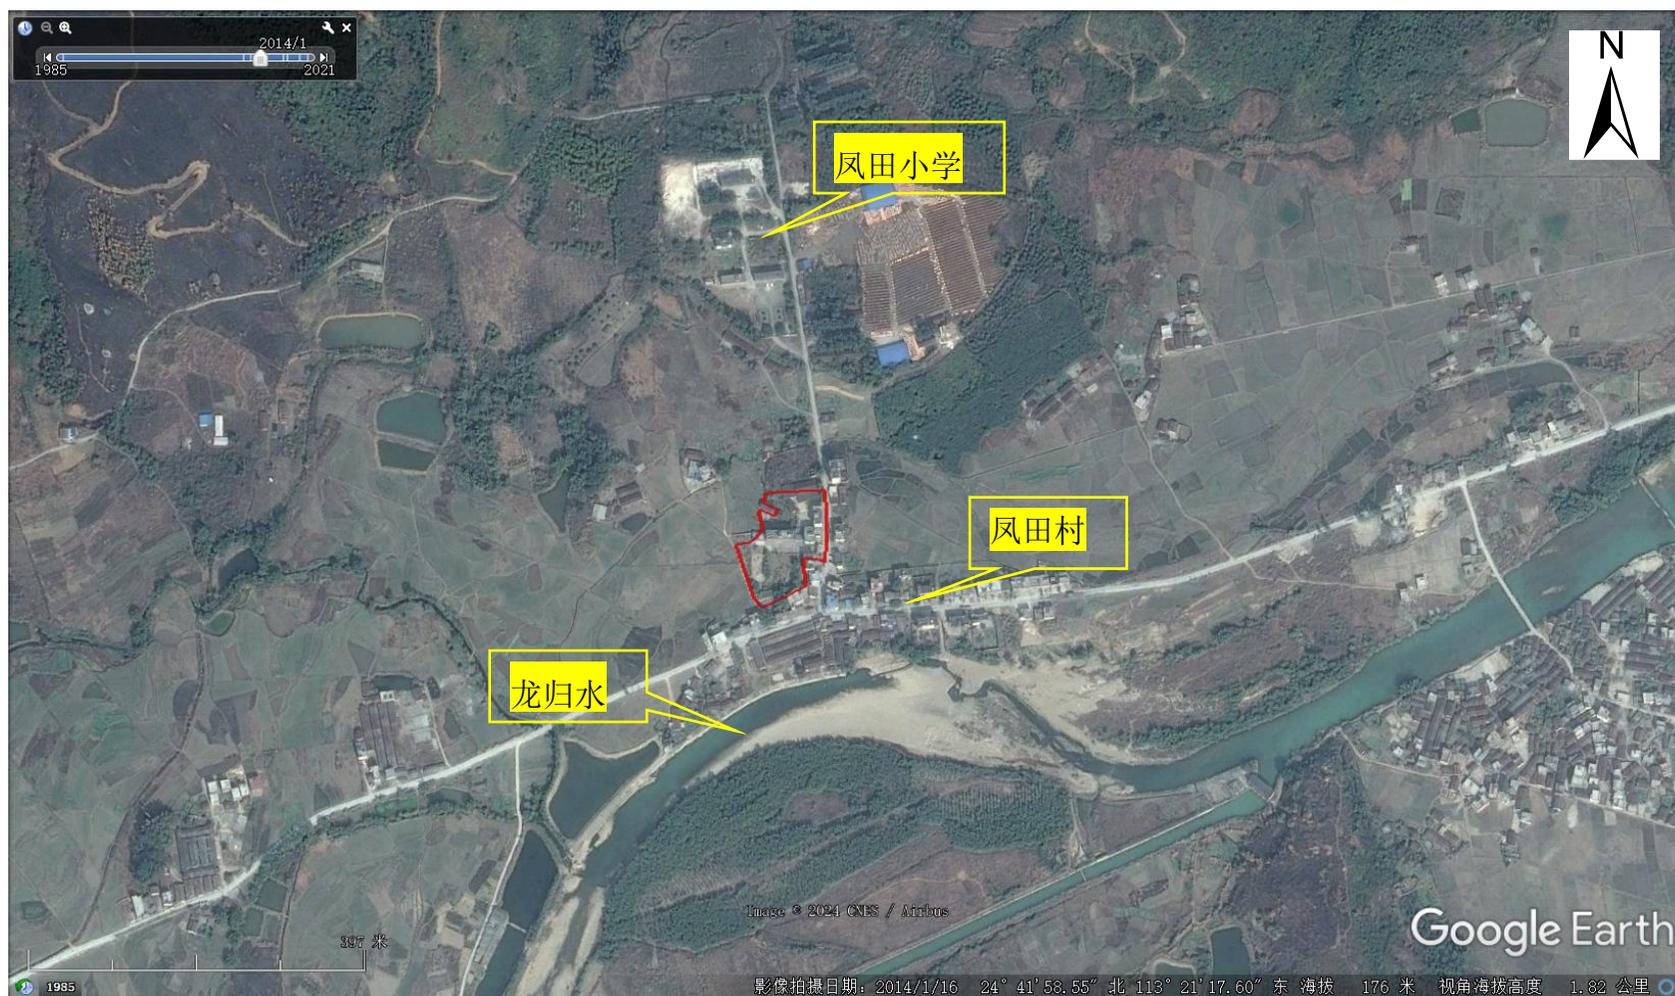
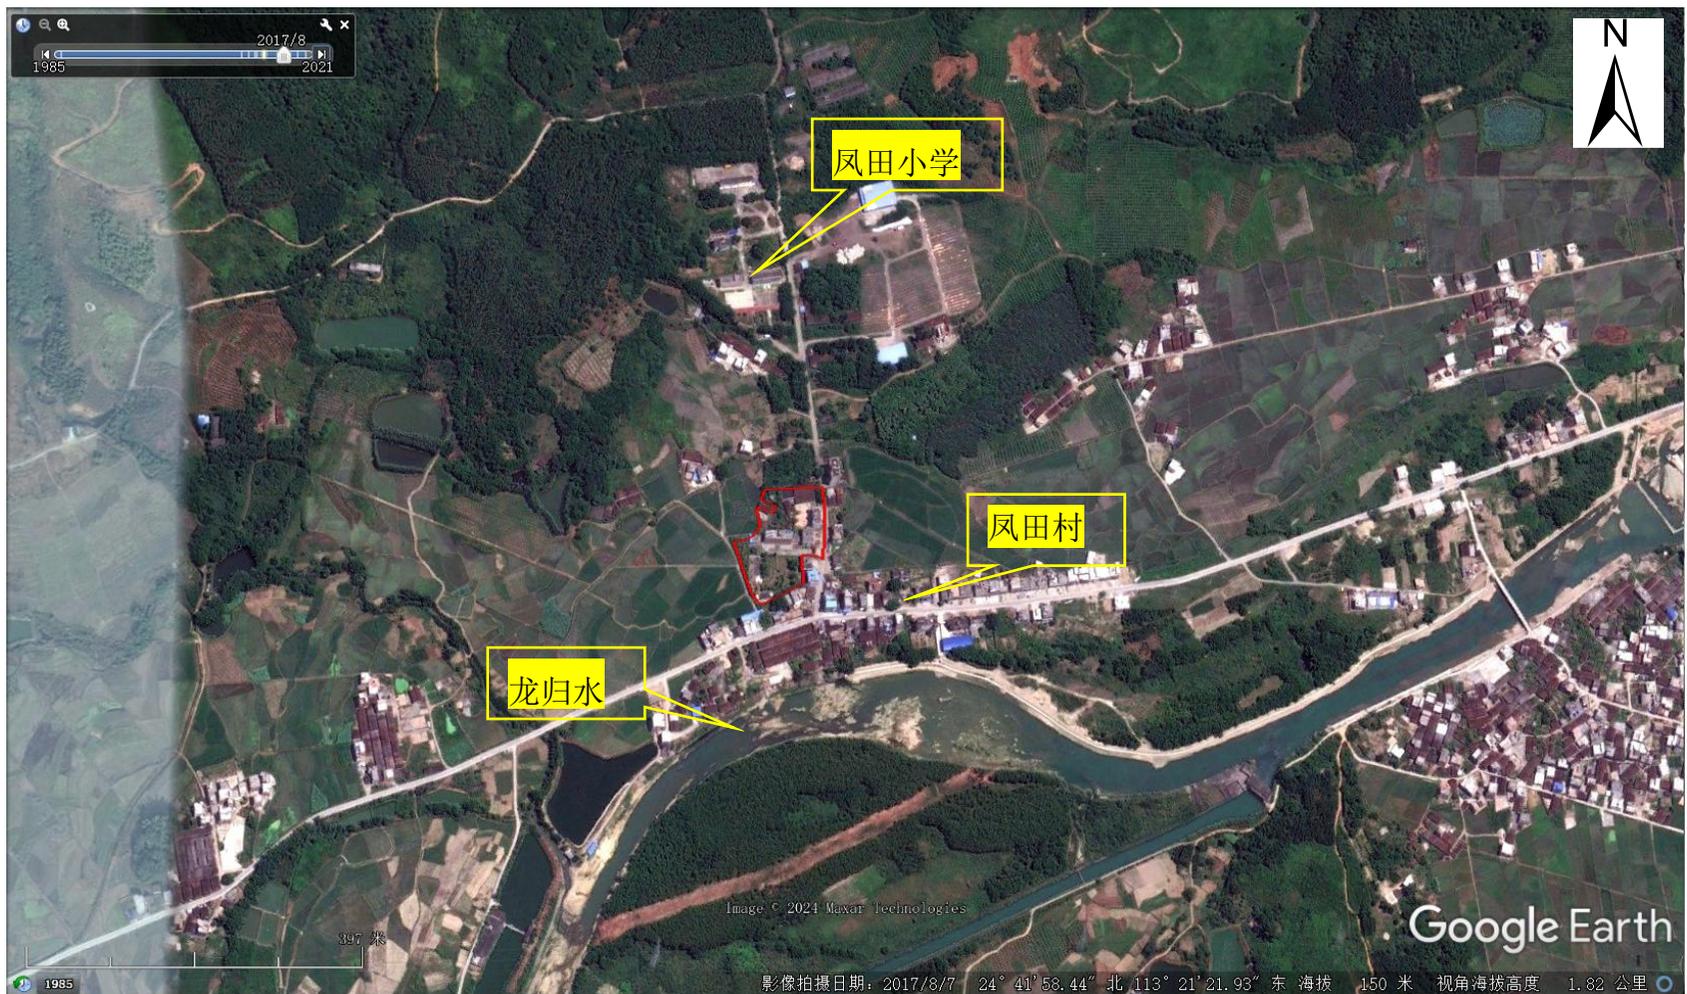
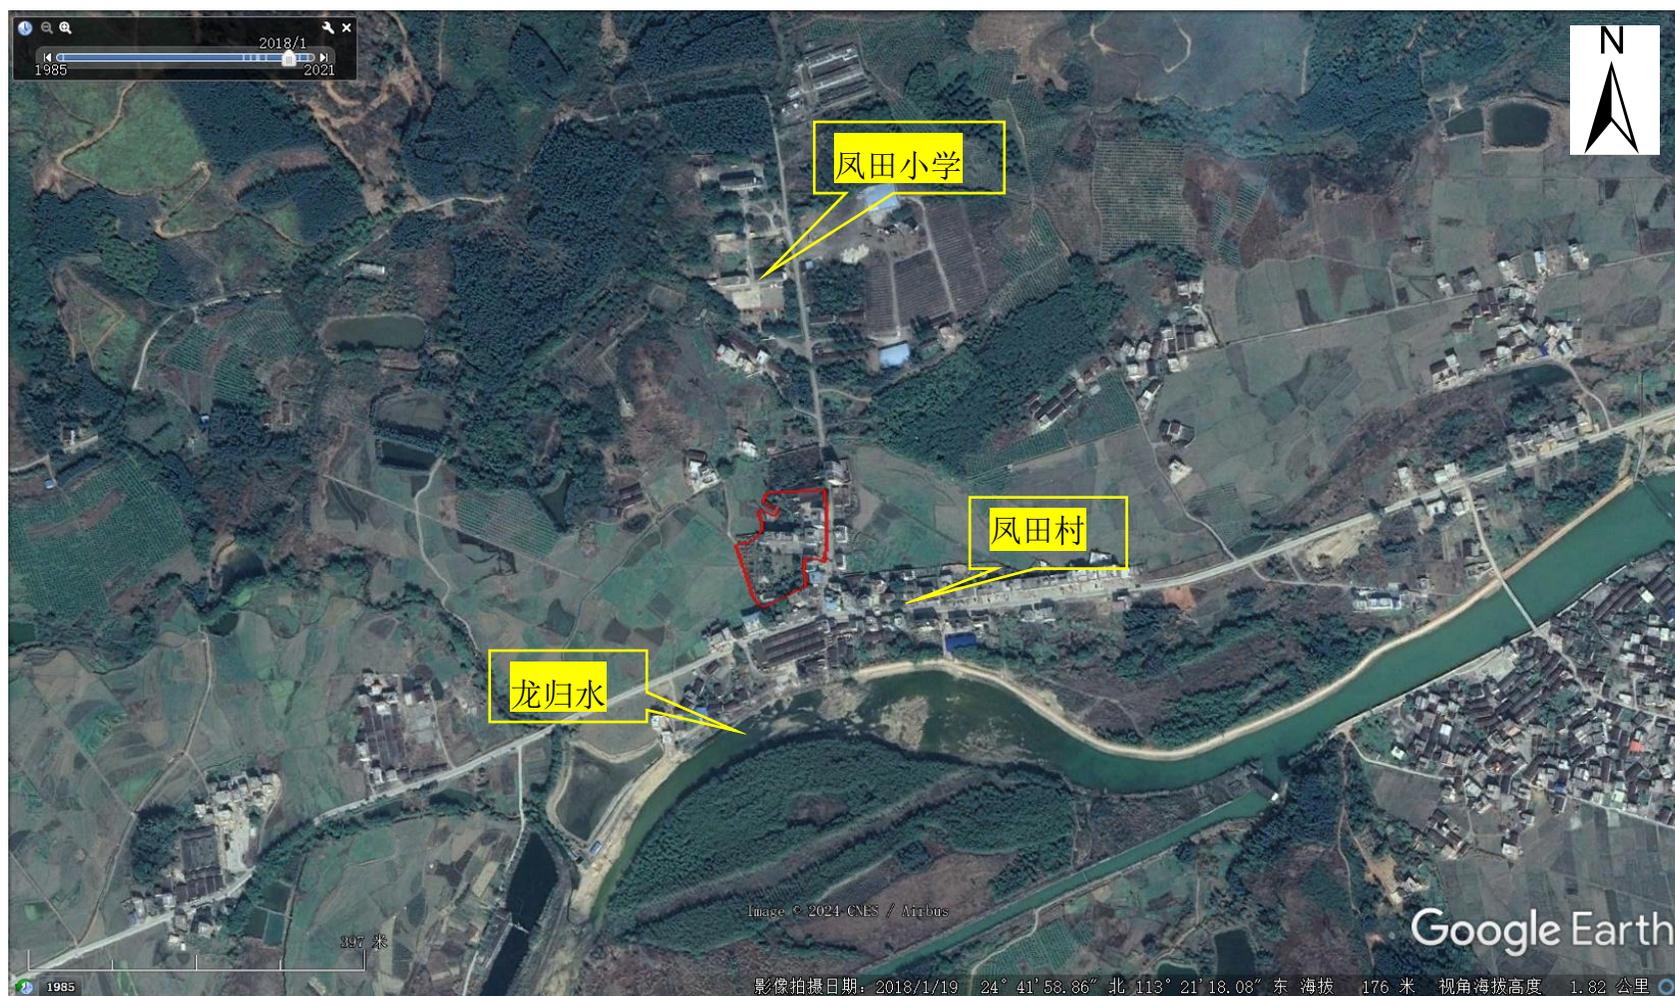
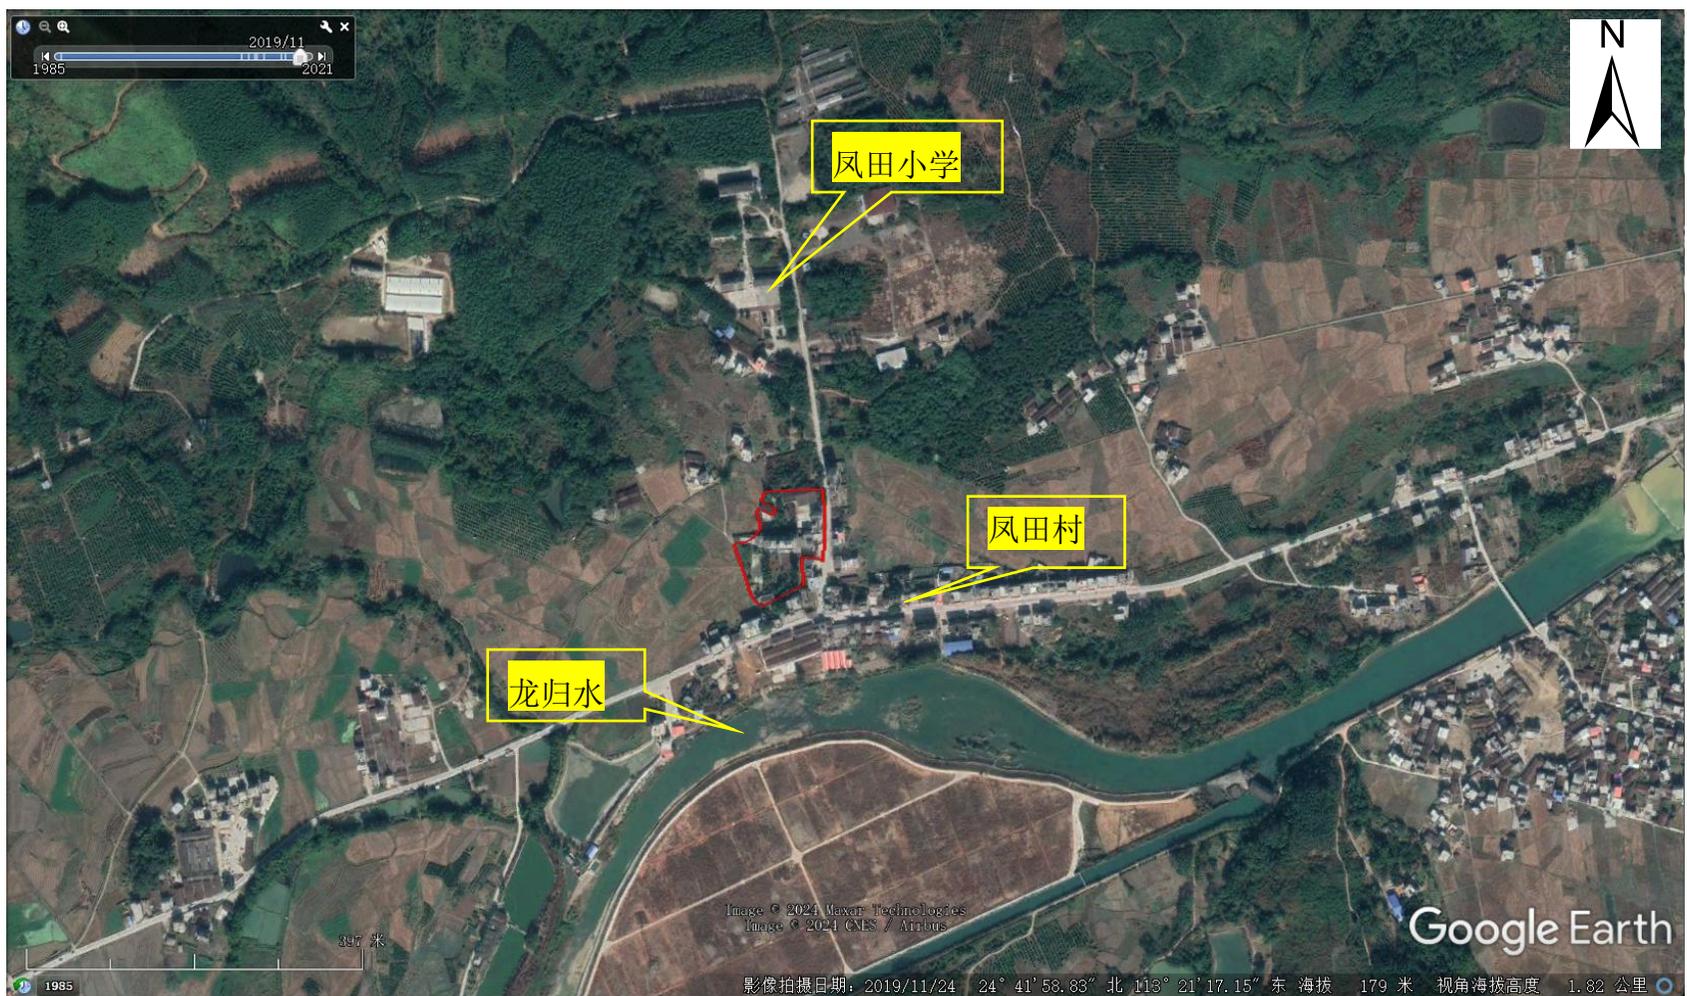
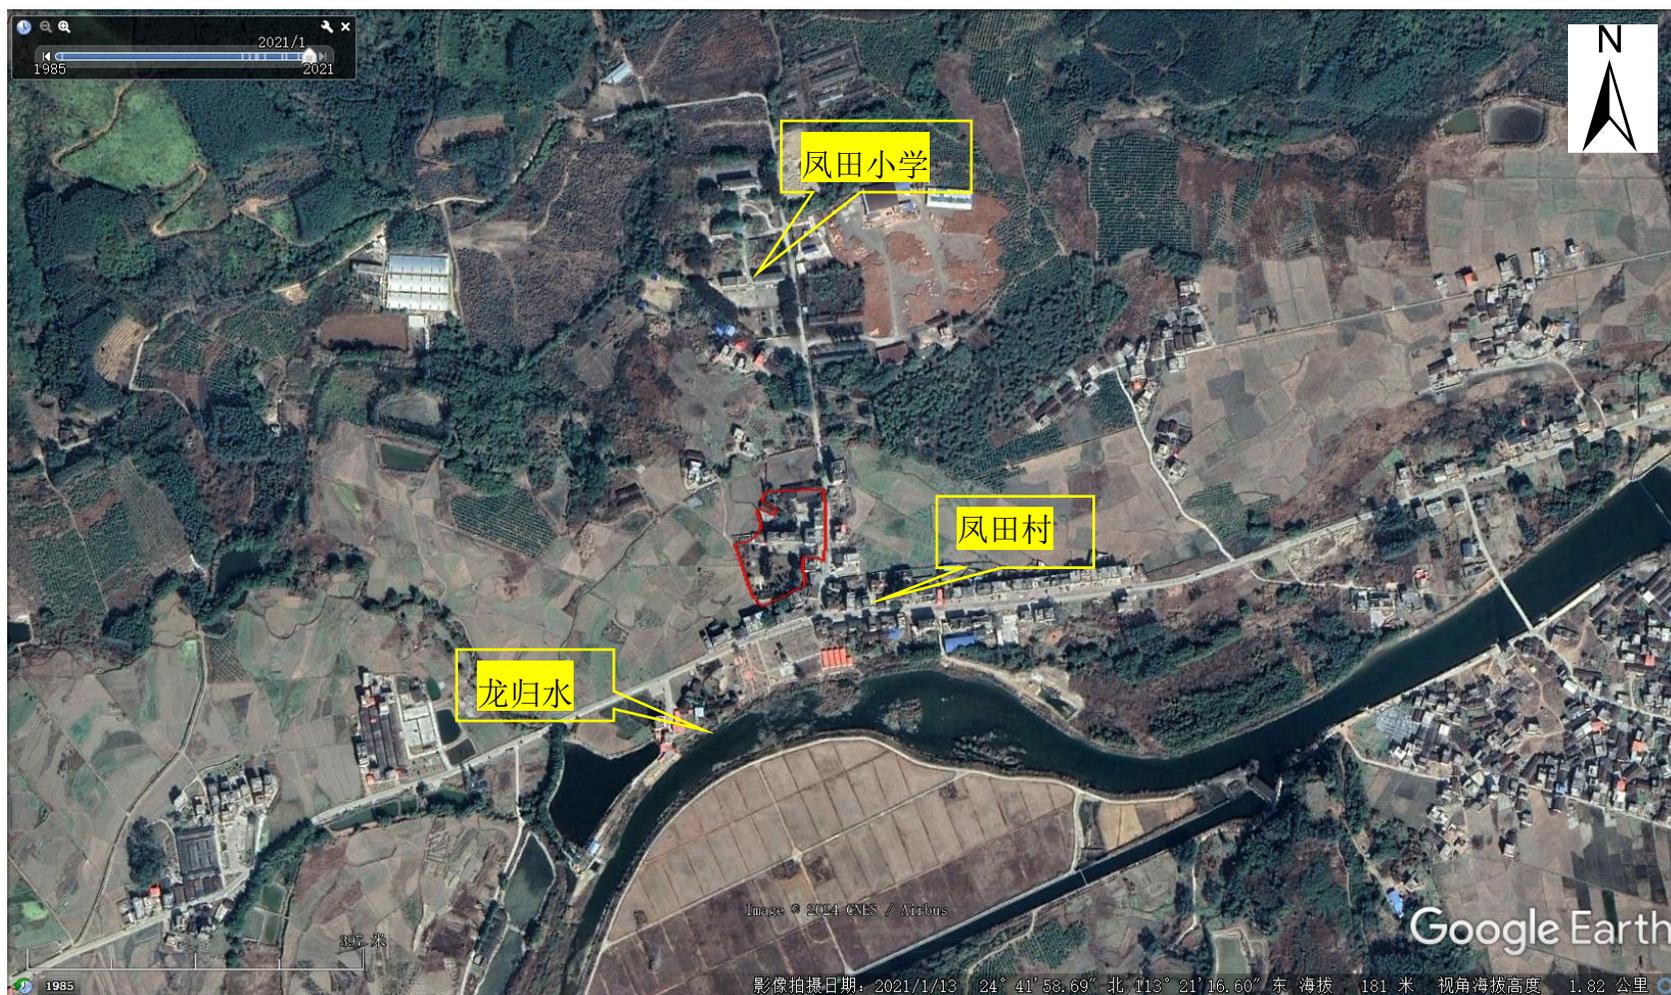
通过人员访谈与历史影像分析，相邻地块历史主要以果林、居民点、凤田村、凤田计生服务办公楼、盘村村公共服务站、武江区国税局、农田为主，无工业生产活动。周边地块卫星影像见图 3.4-3~图 3.4-11。

通过对相邻地块现状及历史情况的调查分析,调查地块相邻地块历史上无对调查地块土壤环境产生影响的污染源。

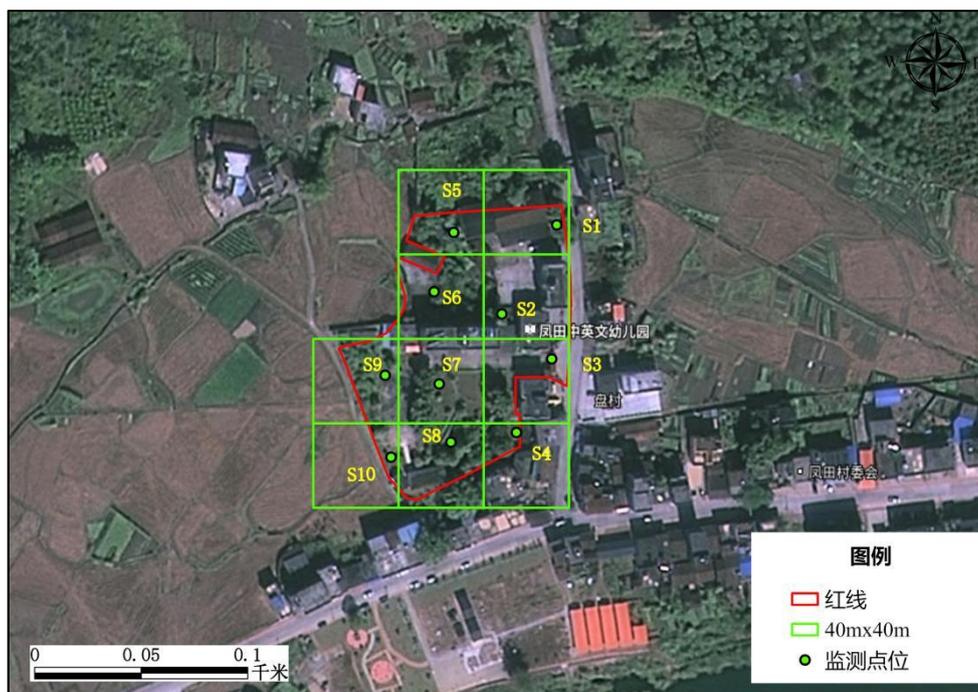
图 6.2-1 现场速测布点示意图

韶关市武江区龙归镇凤田村省道 520 北侧片区地块一位于韶关市武江区龙归镇凤田村委会西北侧，项目中心地理坐标为 E 113°21'41.355"，N 24°41'40.843"，总占地面积约 9814m²。本项目共布设 10 个采样点，按 40m×40m 网格布设。现场快速检测布点采样示意详见图 6.2-1 所示。

工作组于 2024 年 7 月 1 日使用重金属快速检测仪（XRF）对地块内土壤进 行了现场速测，共选取 10 个点位进行检测。快速检测结果如表 7.2-1 所示，表格 仅列举了快速检测中检出且属于《土壤环境质量 建设用 地土壤污染风险管控标 准（试行）》（GB36600-2018）表 1 与表 2 中 45 项的指标。根据速测结果，10 个监测点位样品均未超过筛选值标准，说明调查地块土壤环境现状良好。
