# 韶关市黄金村委水口村地块 第一阶段土壤污染状况调查报告

土地使用权人：韶关市土地储备中心

土壤污染状况调查单位：广东韶科环保科技有限公司

二〇二四年十月

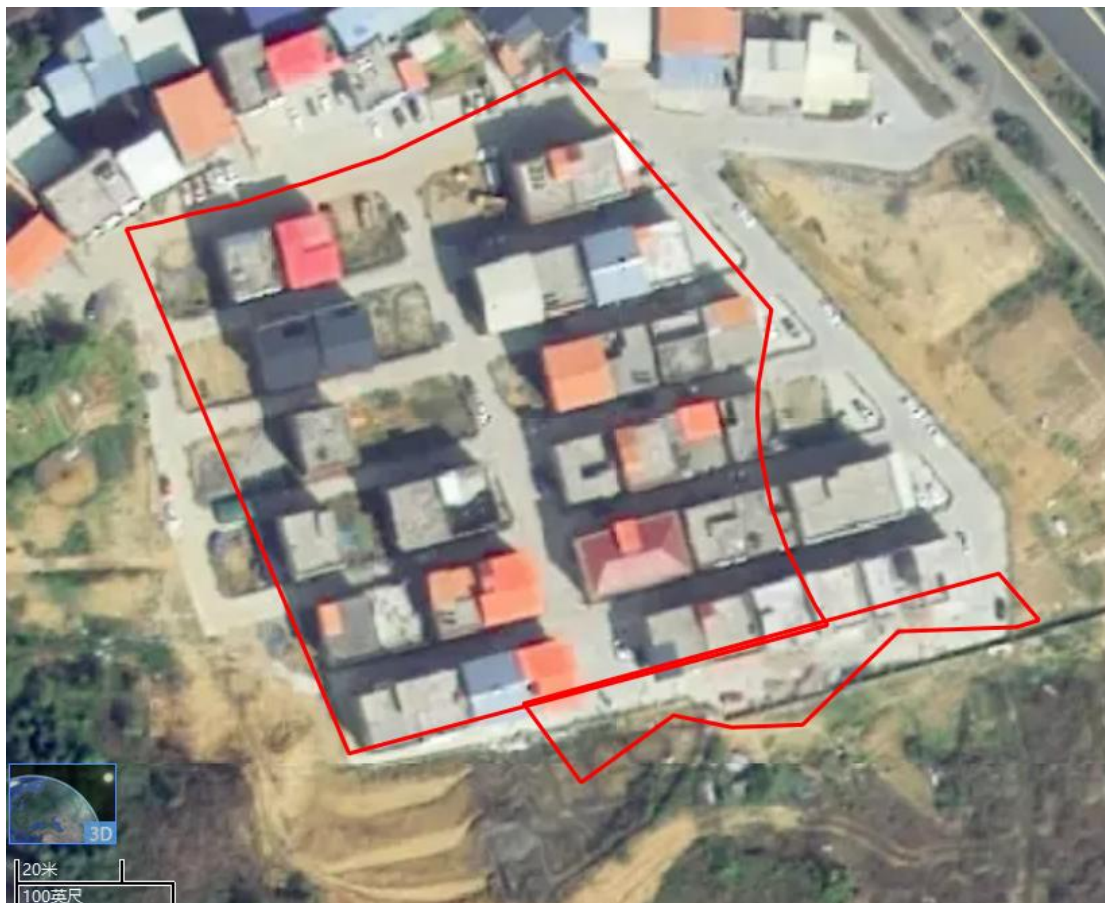
图 2.2-1 本次调查地块范围

本地块位于韶关市浈江区莲花大道北西侧，地块中心地理坐标为 E113.624589° ， N24.818448° ， 总占地面积 13046 m<sup>2</sup>。地块调查范围见图 2.2-1，调查地块红线拐点坐标见附件。

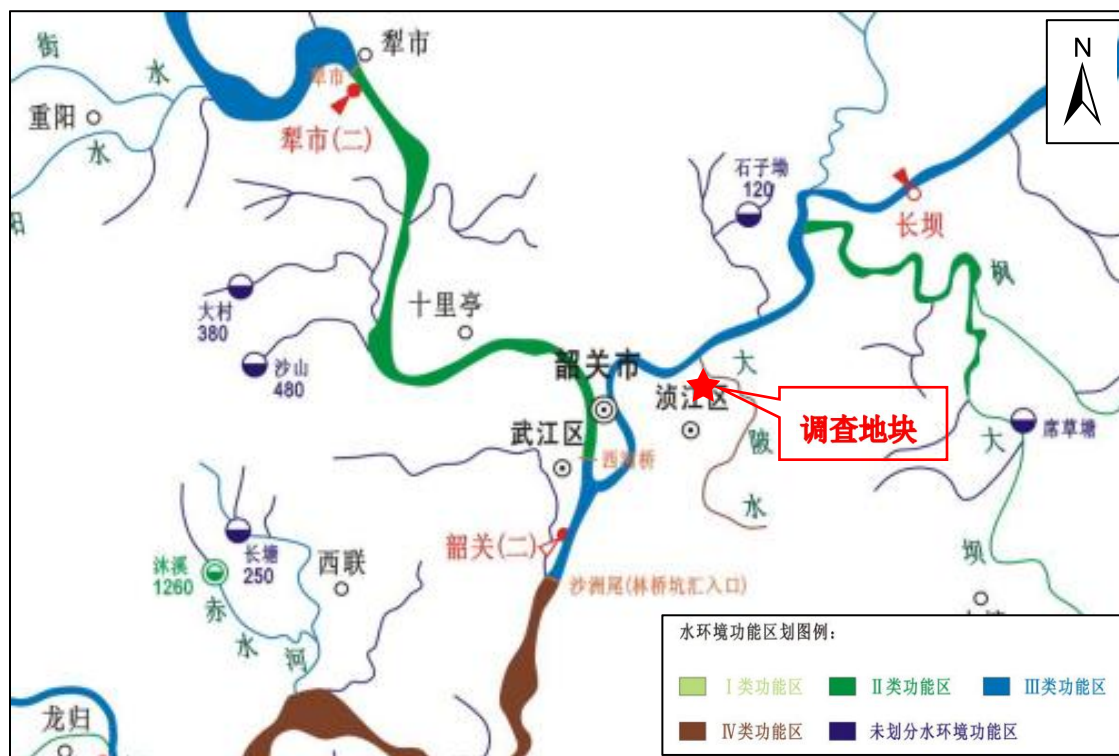
图 3.1-3 调查地块所在地周边水系图

由于雨量充沛，韶关市河流众多，落差大，水量、水力资源丰富。全市有集雨面积 100 km<sup>2</sup> 以上的河流 62 条，其中 1000 km<sup>2</sup> 以上的河流 8 条。多年平均年径流深 945 mm，多年平均年径流总量约为 176 亿立方米，过境水量 28.5 亿立方米。境内河流主要属珠江水系北江流域。浈江为北江干流，自北向南贯穿全境，大小支流密布，呈羽状汇入北江；主要支流有墨江、北江、武江、南水；新丰县部分属东江流域。本项目纳污水体为项目东侧距离约 140 米处的大陂水。调查地块周边水系图详见图 3.1-3。

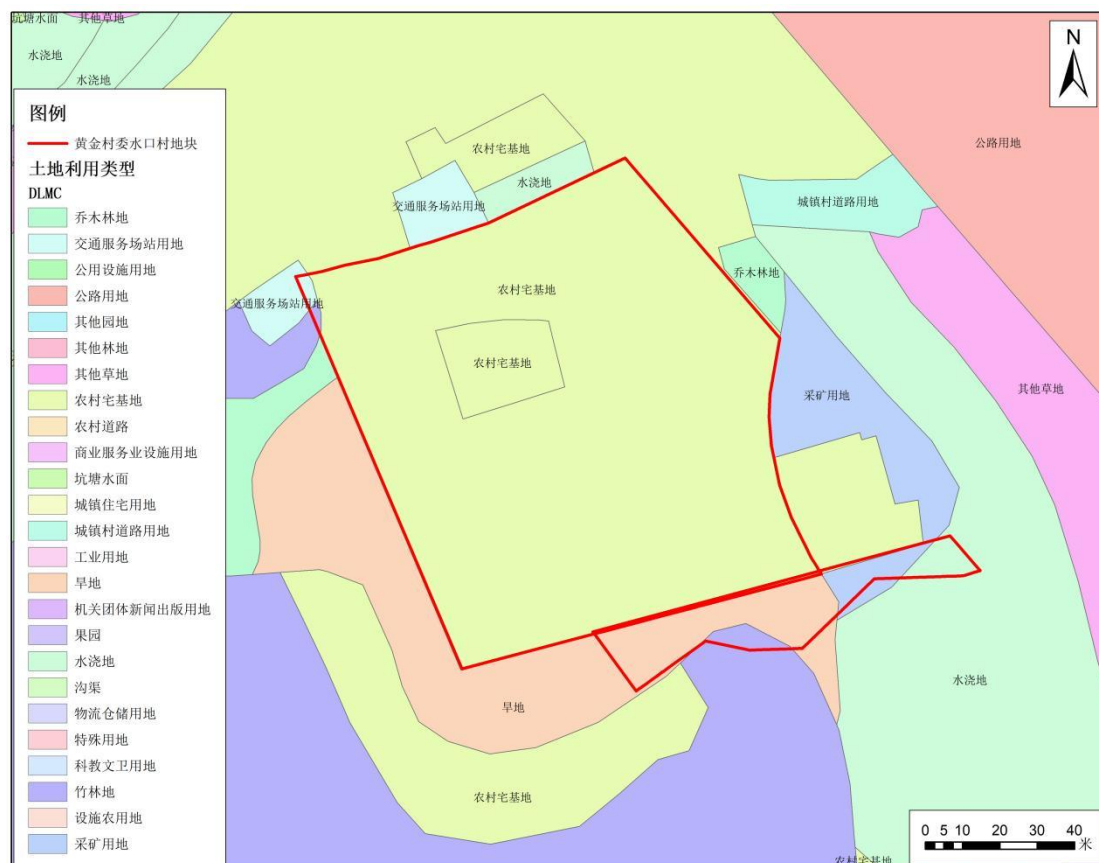
图 3.3-1 调查地块地类现状图

本地块位于韶关市浈江区莲花大道北西侧，地块中心地理坐标为 E113.624589°，N24.818448°，总占地面积 13046 m<sup>2</sup>。调查地块红线范围内的现状地类为农村宅基地、竹林地、交通服务场站用地、旱地、采矿用地、水浇地，地块地类分布图详见图 3.3-1。

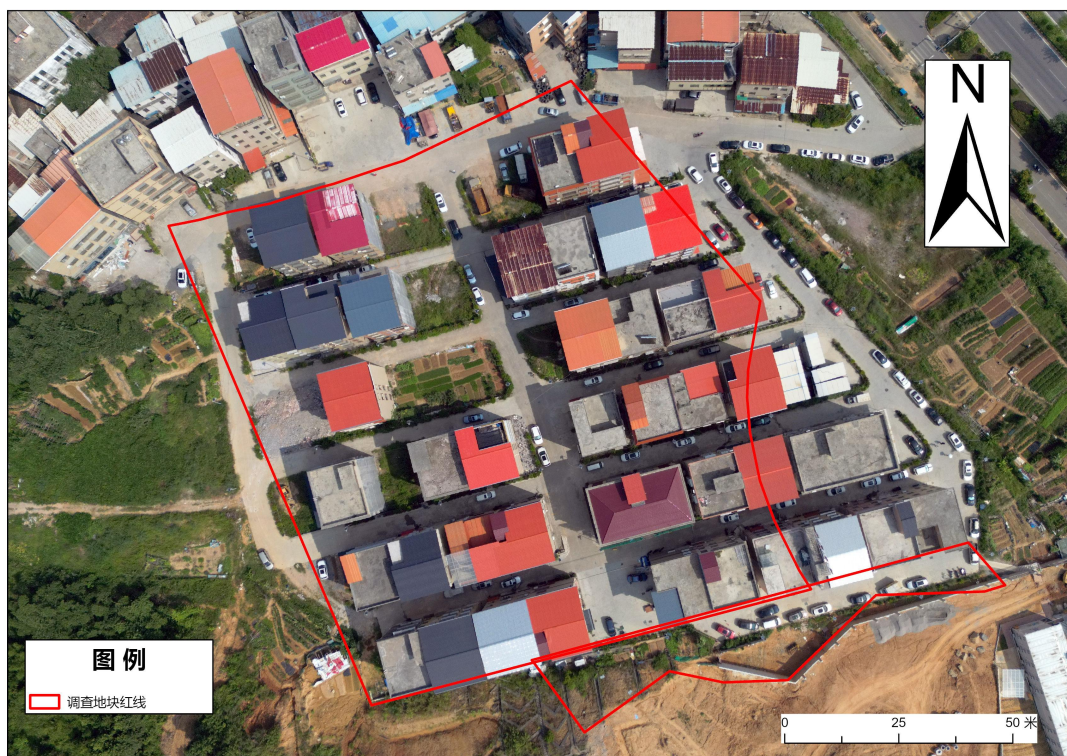
图 3.3-2 地块现状航拍（拍摄时间图：2024.9.4）

根据现场踏勘和人员访谈，本地块内现为水口村村小组安置房屋。地块内无工业企业生产活动。地块现场踏勘图详见图 3.3-2~图 3.3-3。

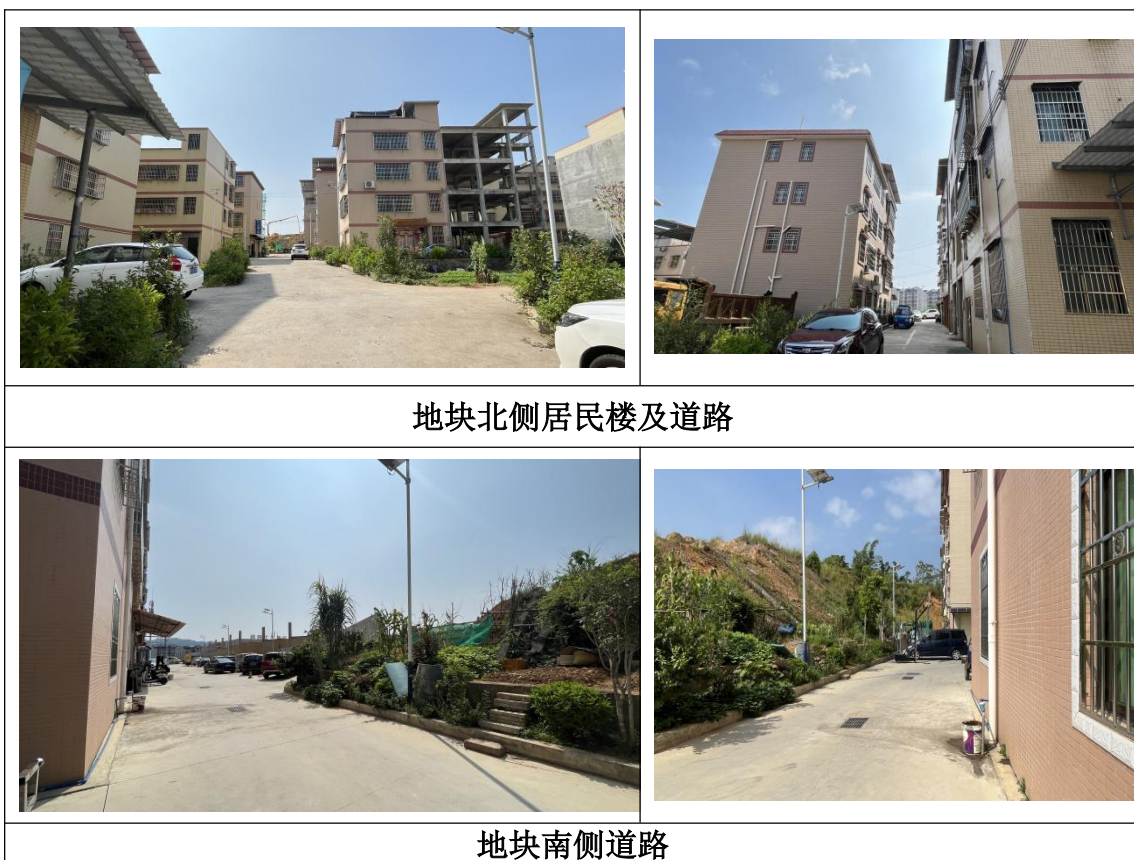
图 3.3-3 现场踏勘照片

2024年9月，调查单位对地块进行了现场踏勘，结果表明，地块内现为大陂村水口村小组安置地；地块周边东西侧现主要为农田、林地，南北侧均处于开发建设中。地块内及周边地块无对地块土壤造成影响的污染源。

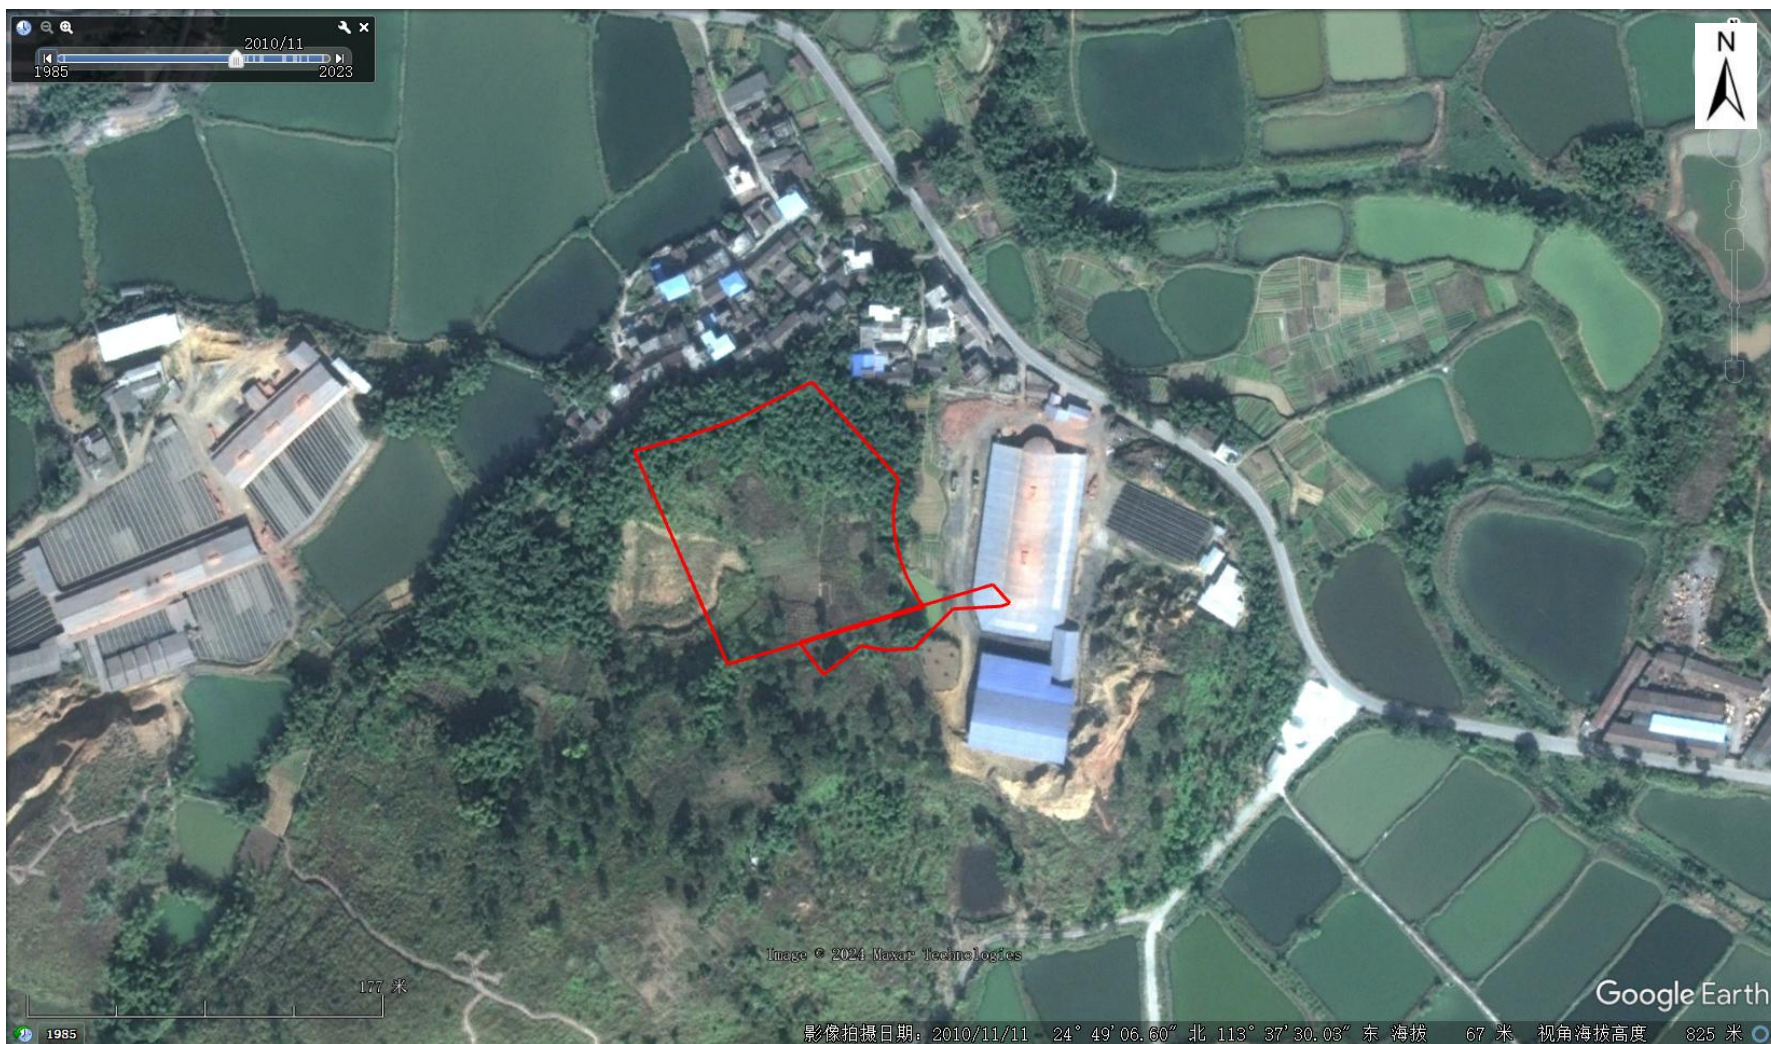
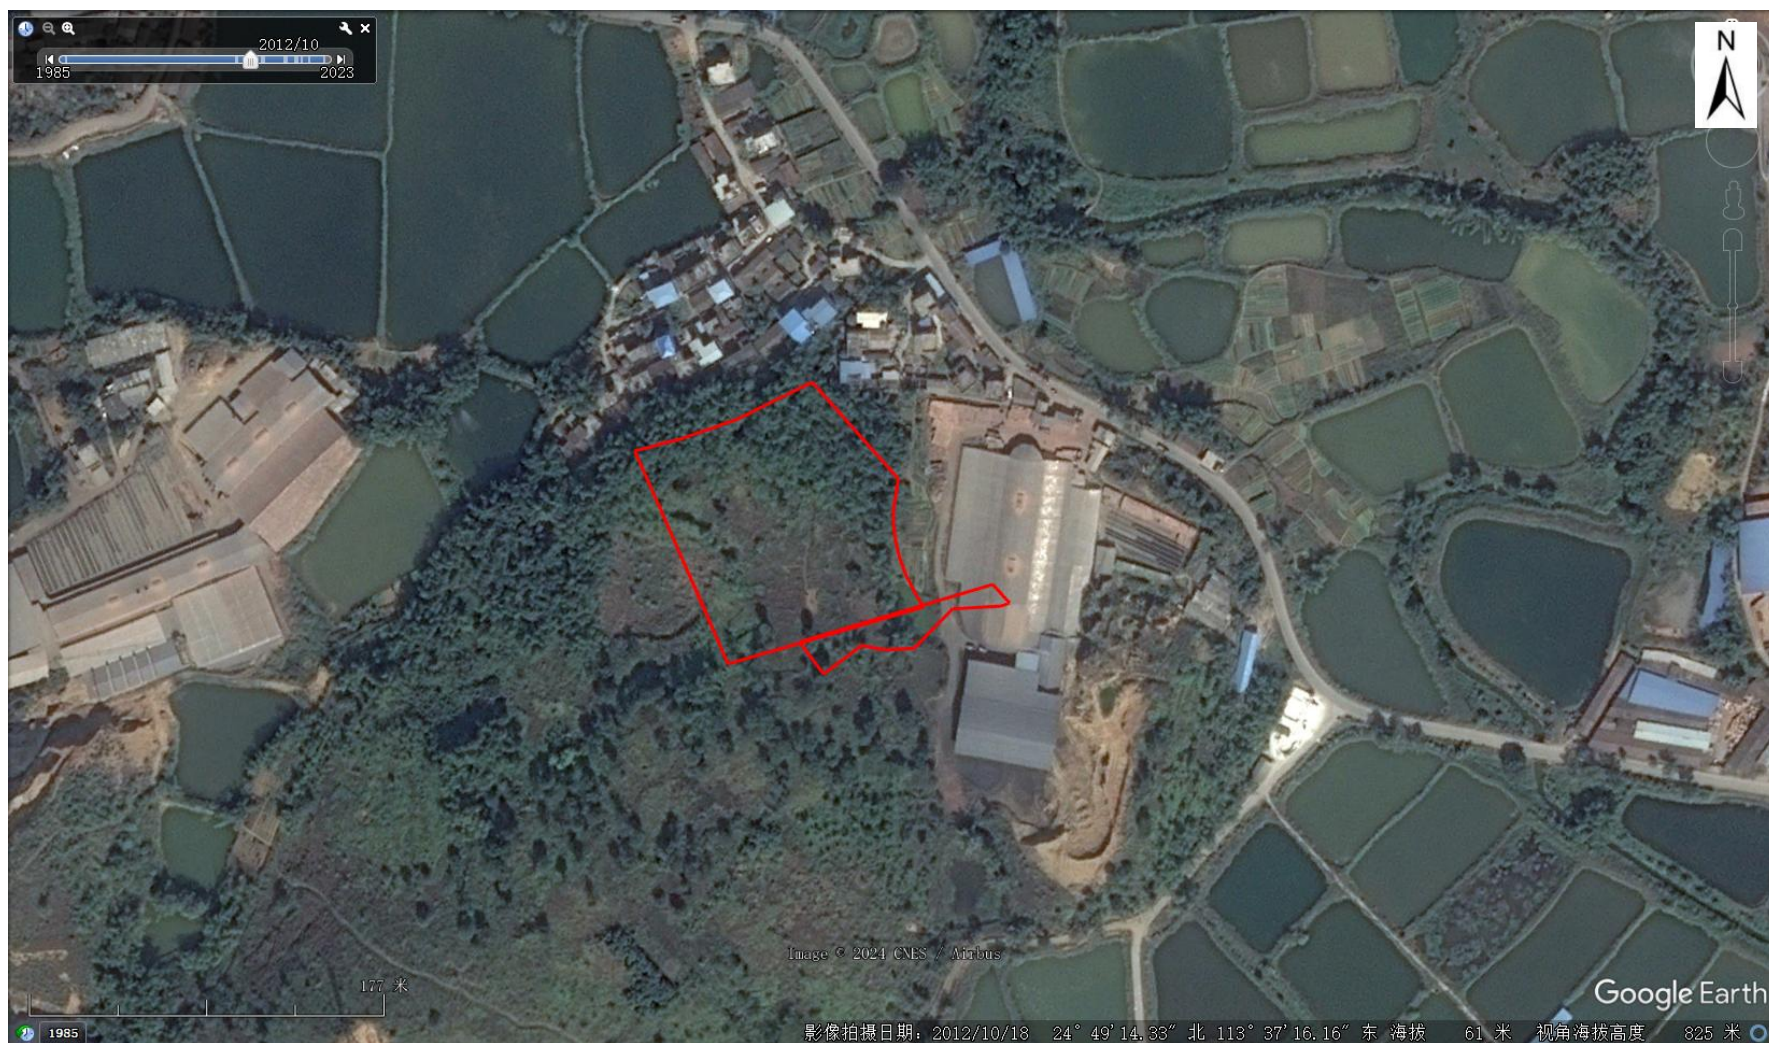
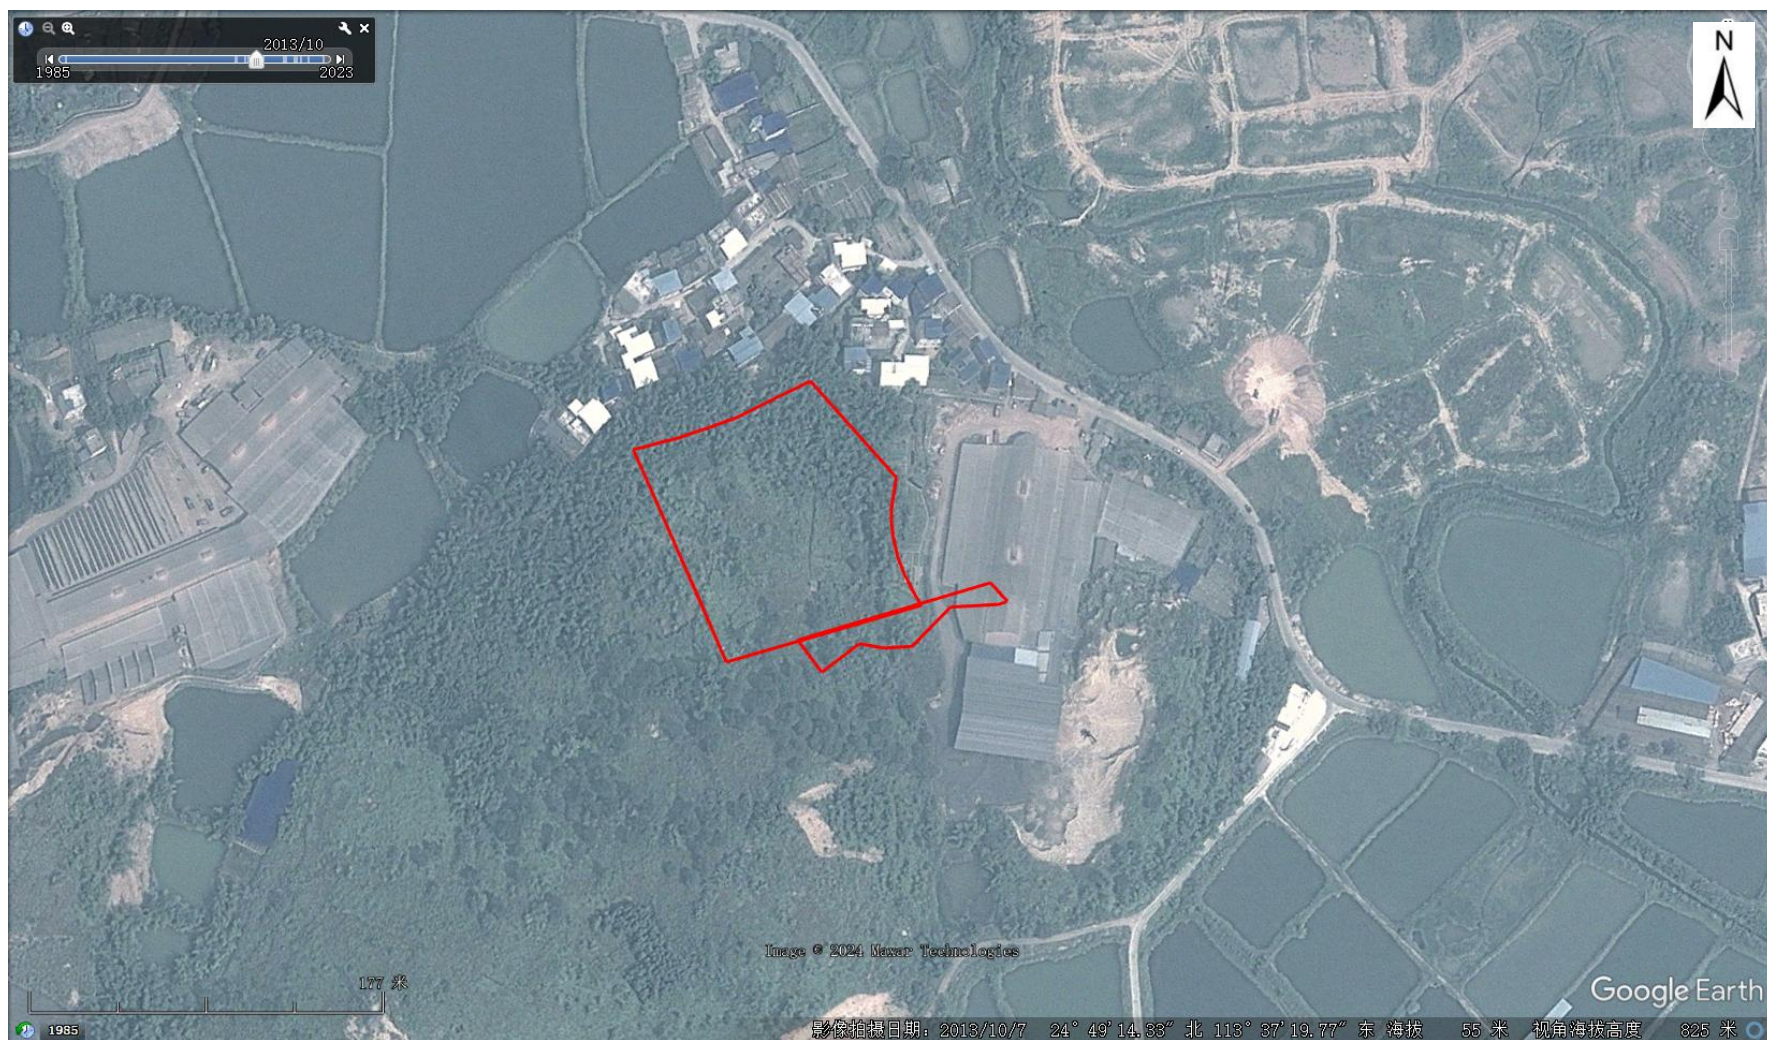
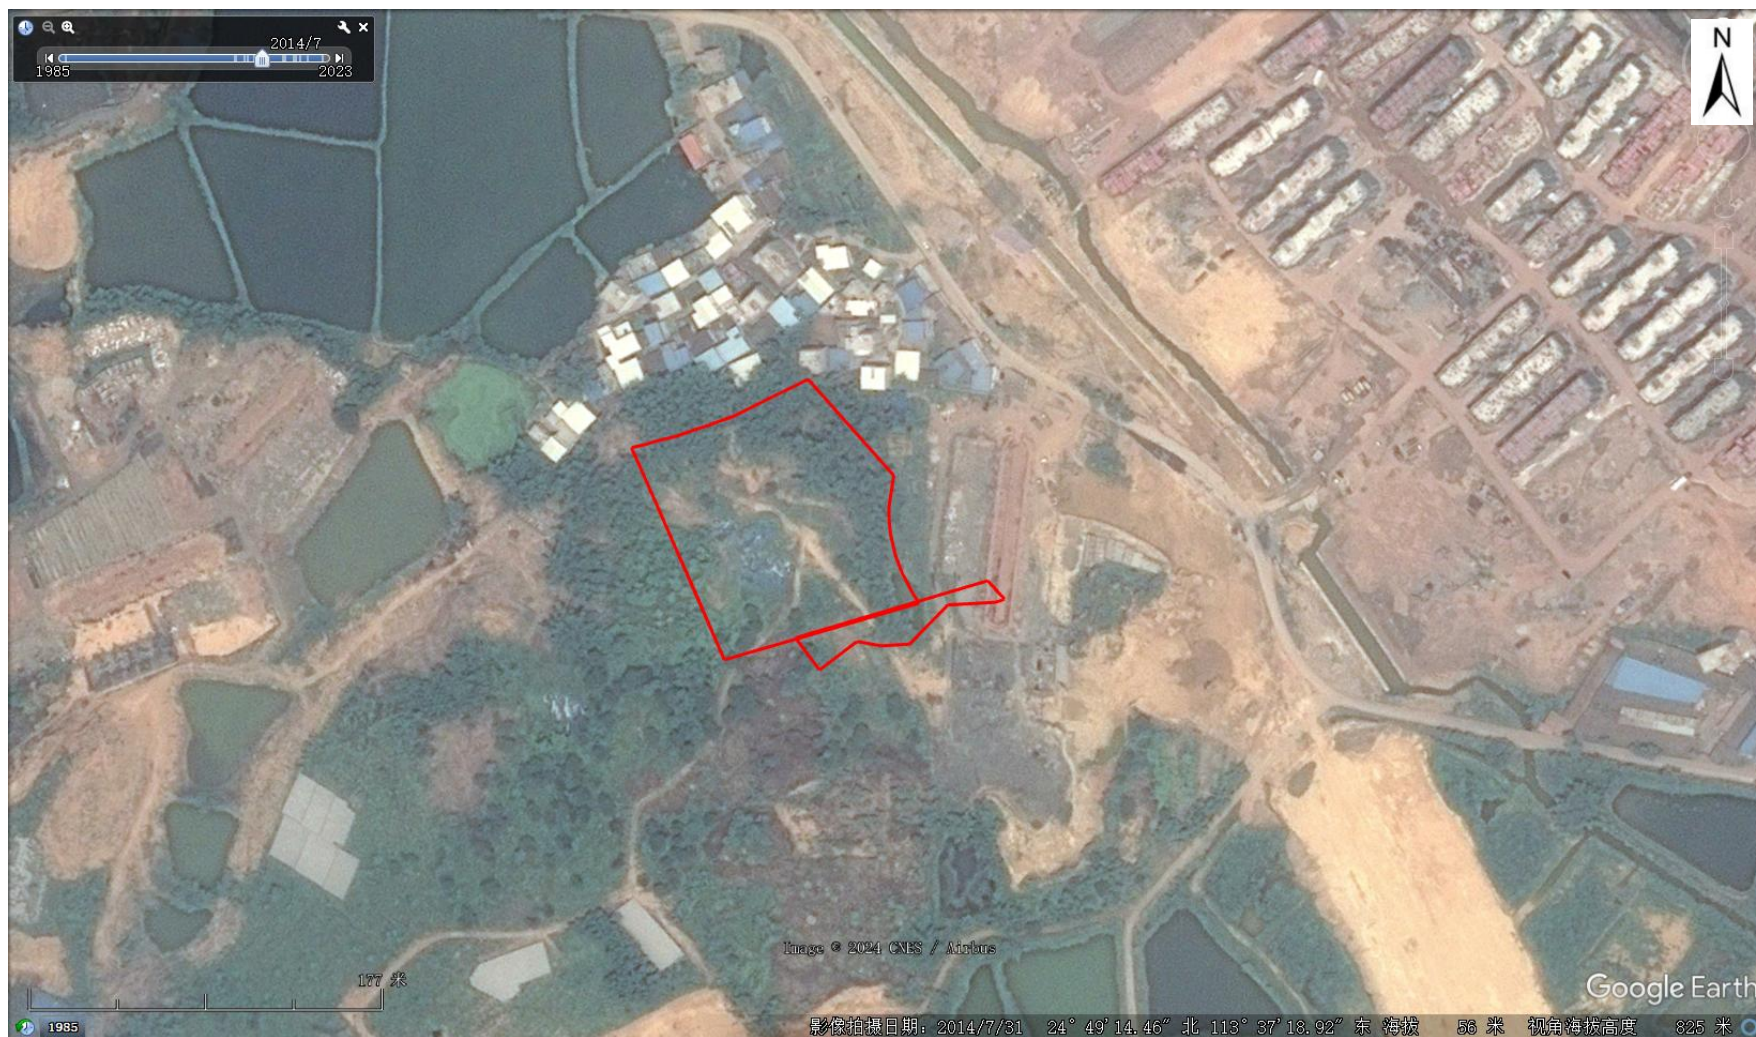
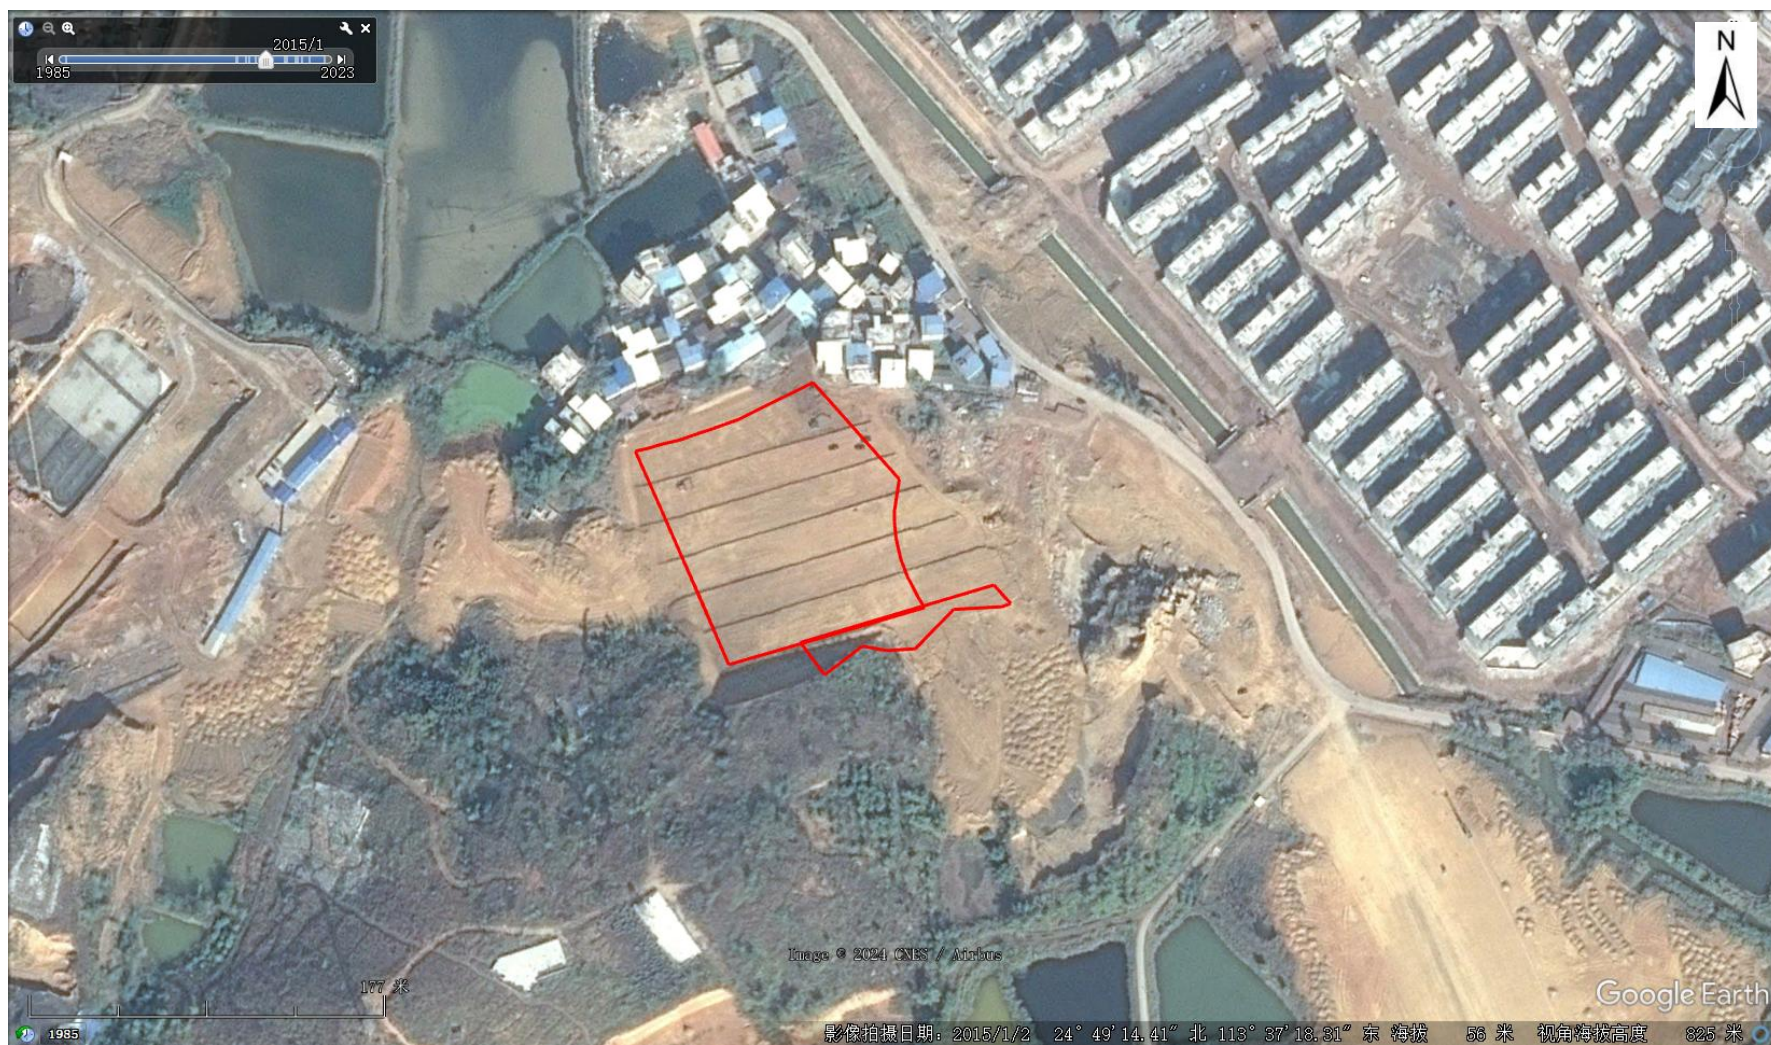
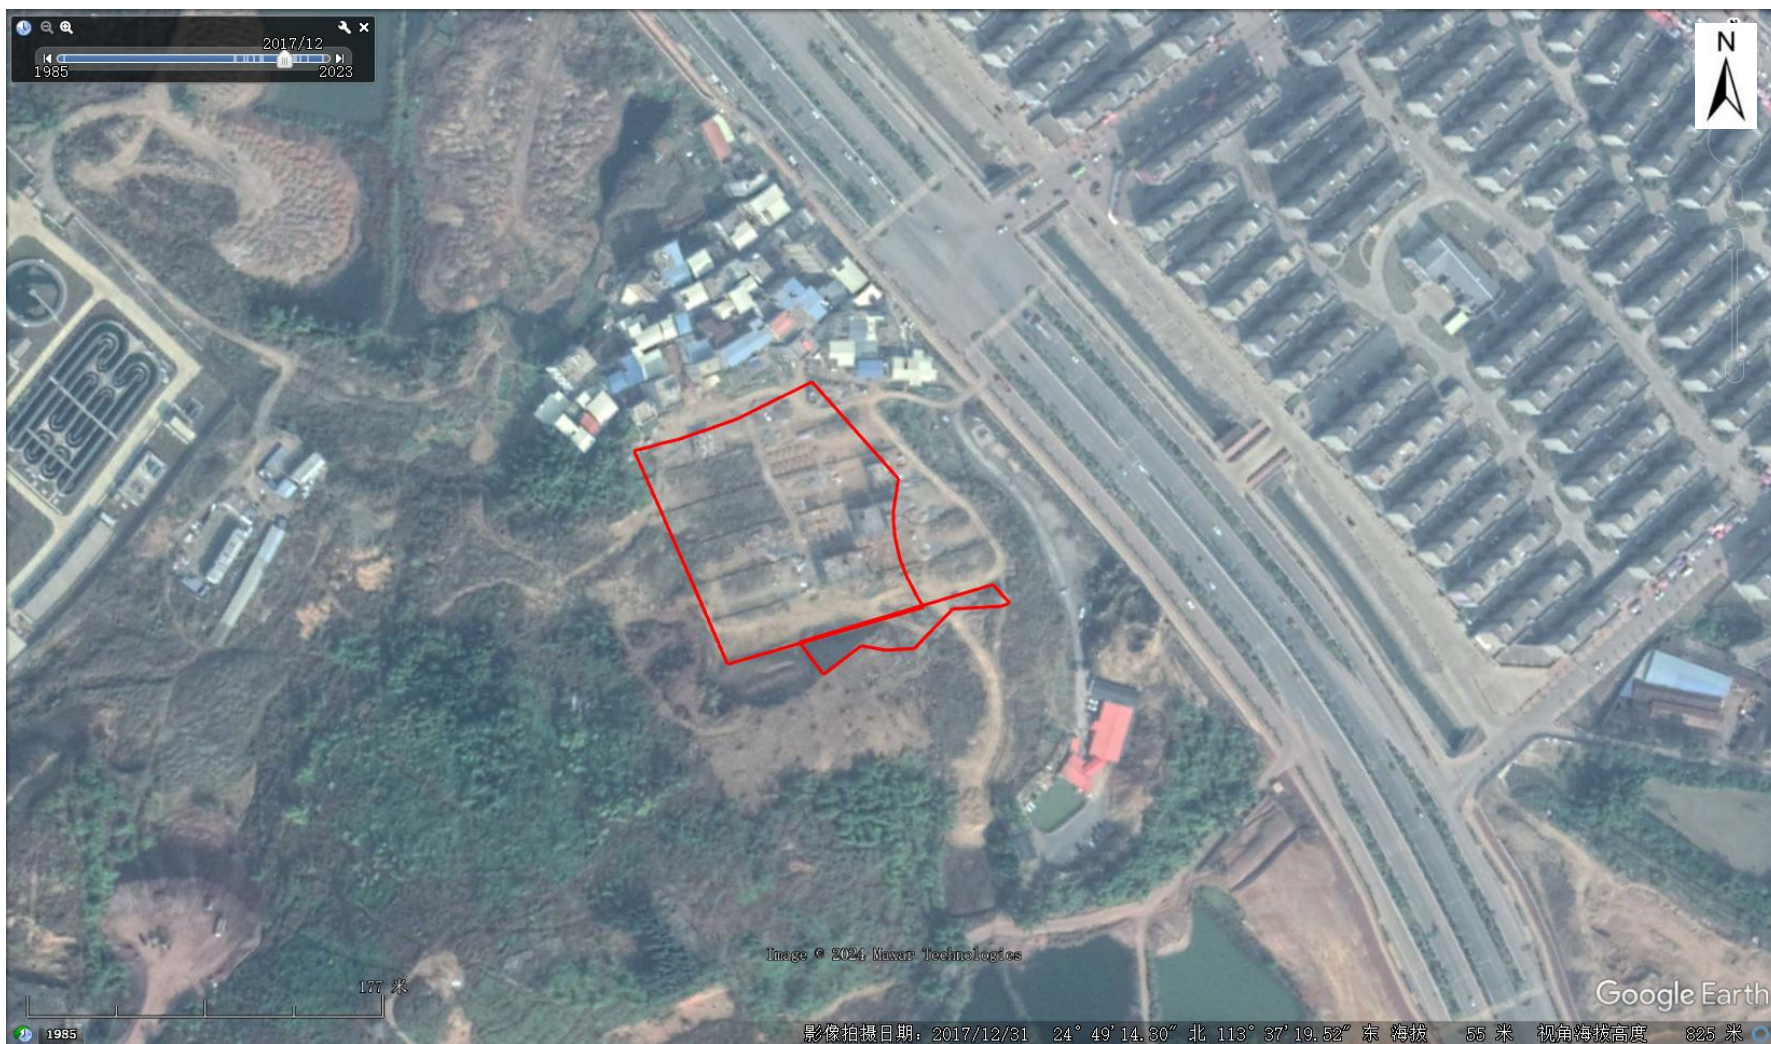
地块内 2014 年以前主要为林地，南侧小部分地区 1992~2013 年间为浈江大陂机砖厂；2014 年大陂机砖厂拆除，而后地块内开始平整，平整土壤来自地块原所在山体林地土，土方区内平衡；2017 年水口村安置地开始建设，2019 年建设完成，居民开始陆续搬入。

时间	地块使用情况
1992 年之前	林地
1992~2013 年	林地、浈江大陂机砖厂
2014 年至今	水口村安置地

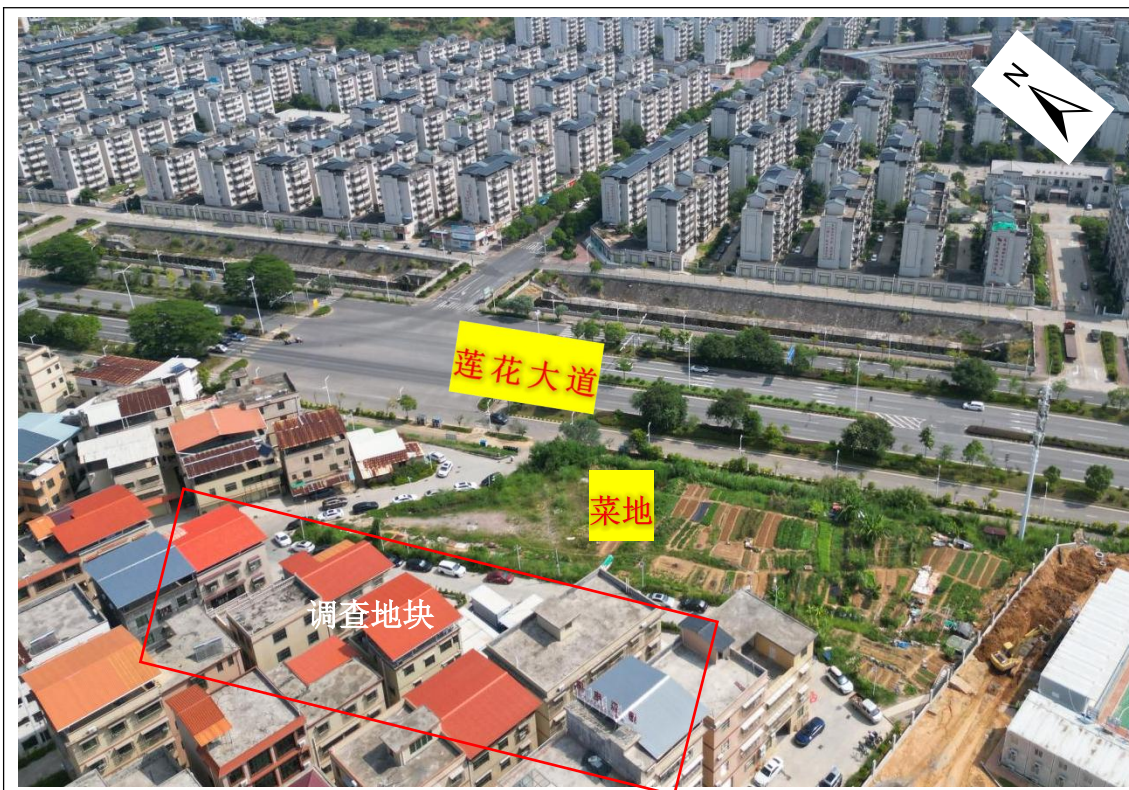
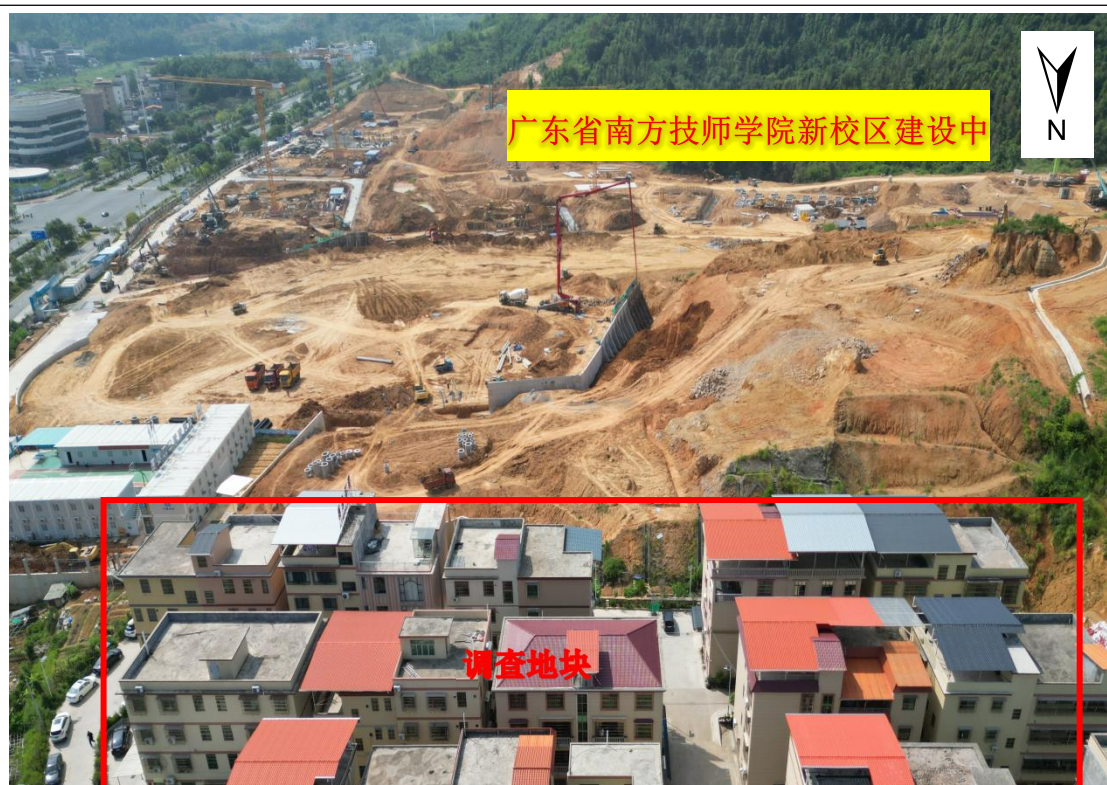
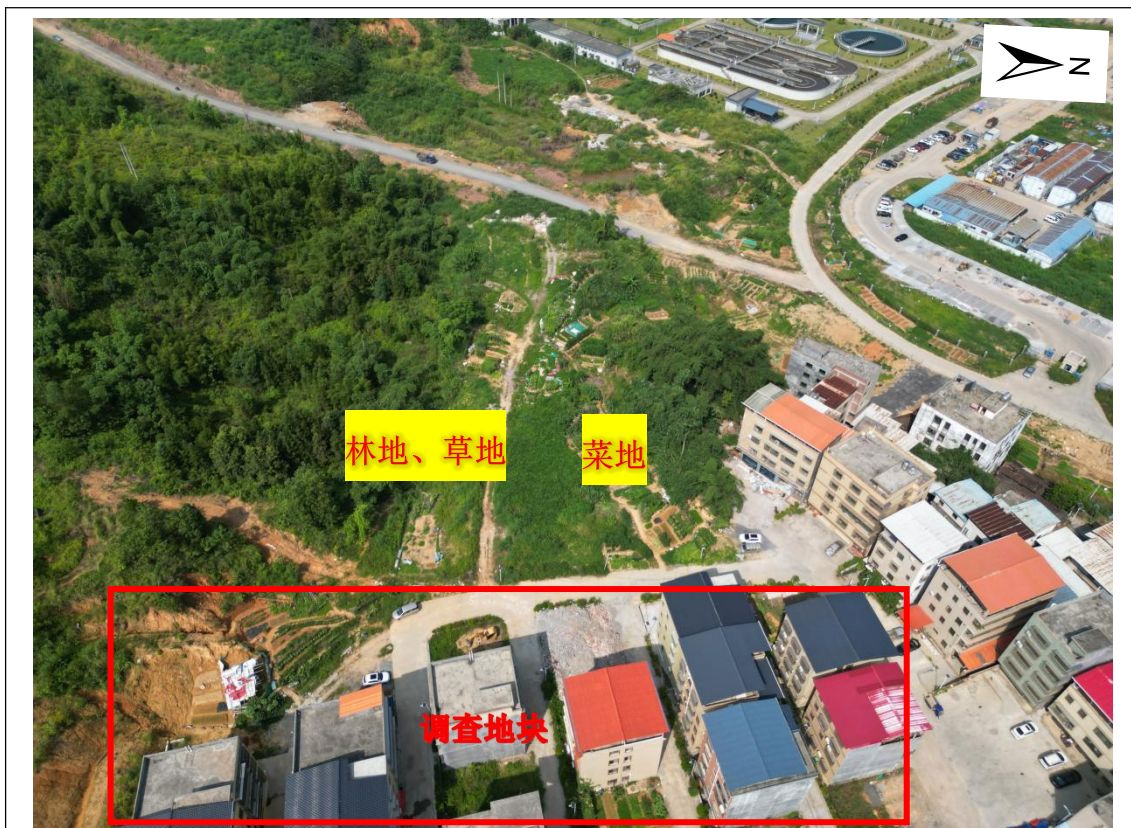
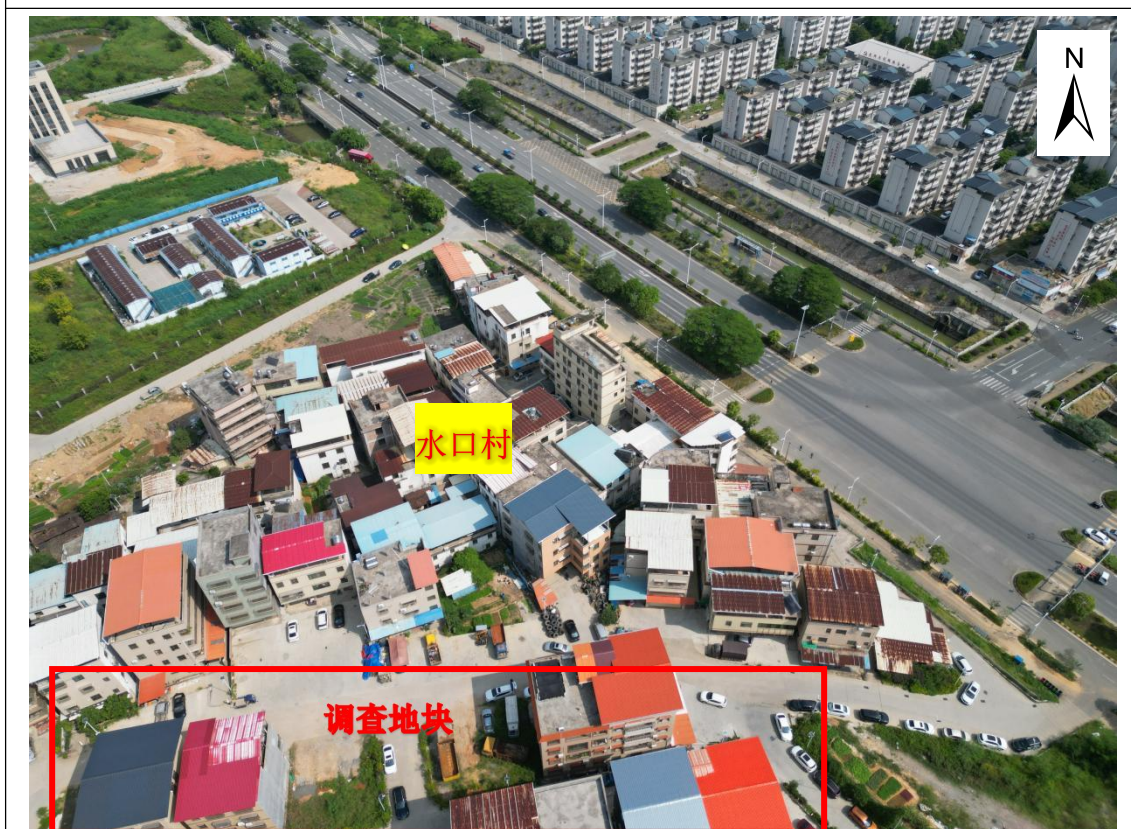
图 3.4-1 相邻地块航拍影像图

相邻东侧地块为菜地及莲花大道北；南侧地块为广东省南方技师学院新校区建设场地；西侧为菜地、草地及林地；北侧为水口村村小组。因此，相邻地块现无对地块内土壤产生影响的风险源。详见表 3.4-1。调查地块相邻地块航拍图详见图 3.4-1。

相对方位	现状情况	潜在污染物识别	对场地内环境影响风险
东侧	菜地、莲花大道北	无	无
南侧	广东省南方技师学院新校区（施工中）	无	无
西侧	菜地、草地及林地	无	无
北侧	水口村村小组	无	无

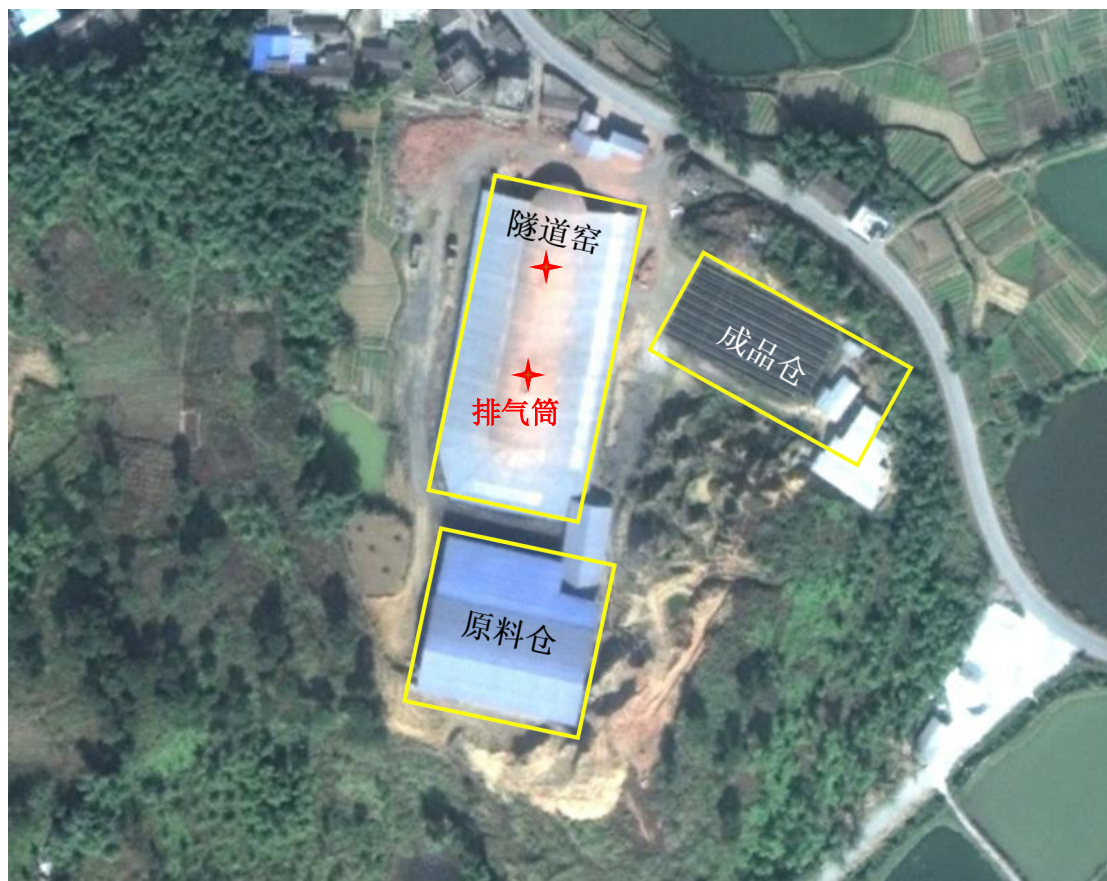
图 3.4-14 厂区平面布置简图

根据相关资料及人员访谈结果，浚江大陂机砖厂存在于1992~2013年间；原料主要为粘土；生产产品为红砖；生产工艺主要为混合、搅拌、成型、焙烧、出库；年产红砖量约为30万块；企业员工人数为8~10人。浚江大陂机砖厂平面布置简图见图3.4-14。
